Уроки, извлеченные из несчастных случаев

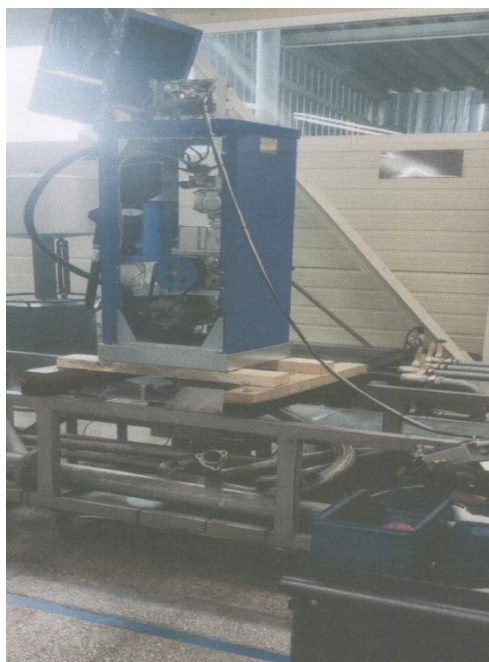
Место проведения работ

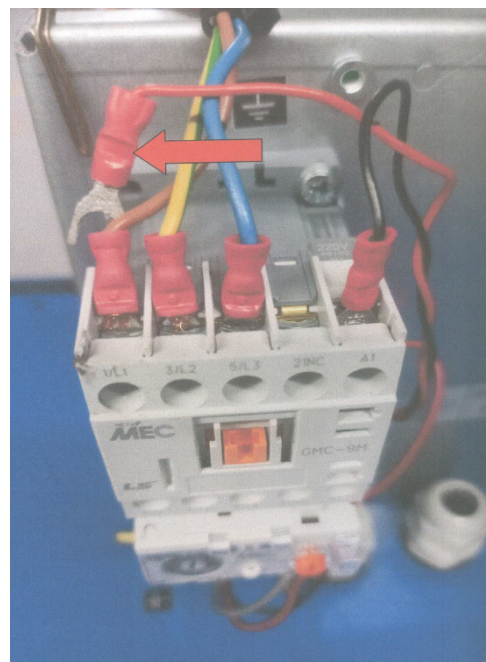
Место прикосновения

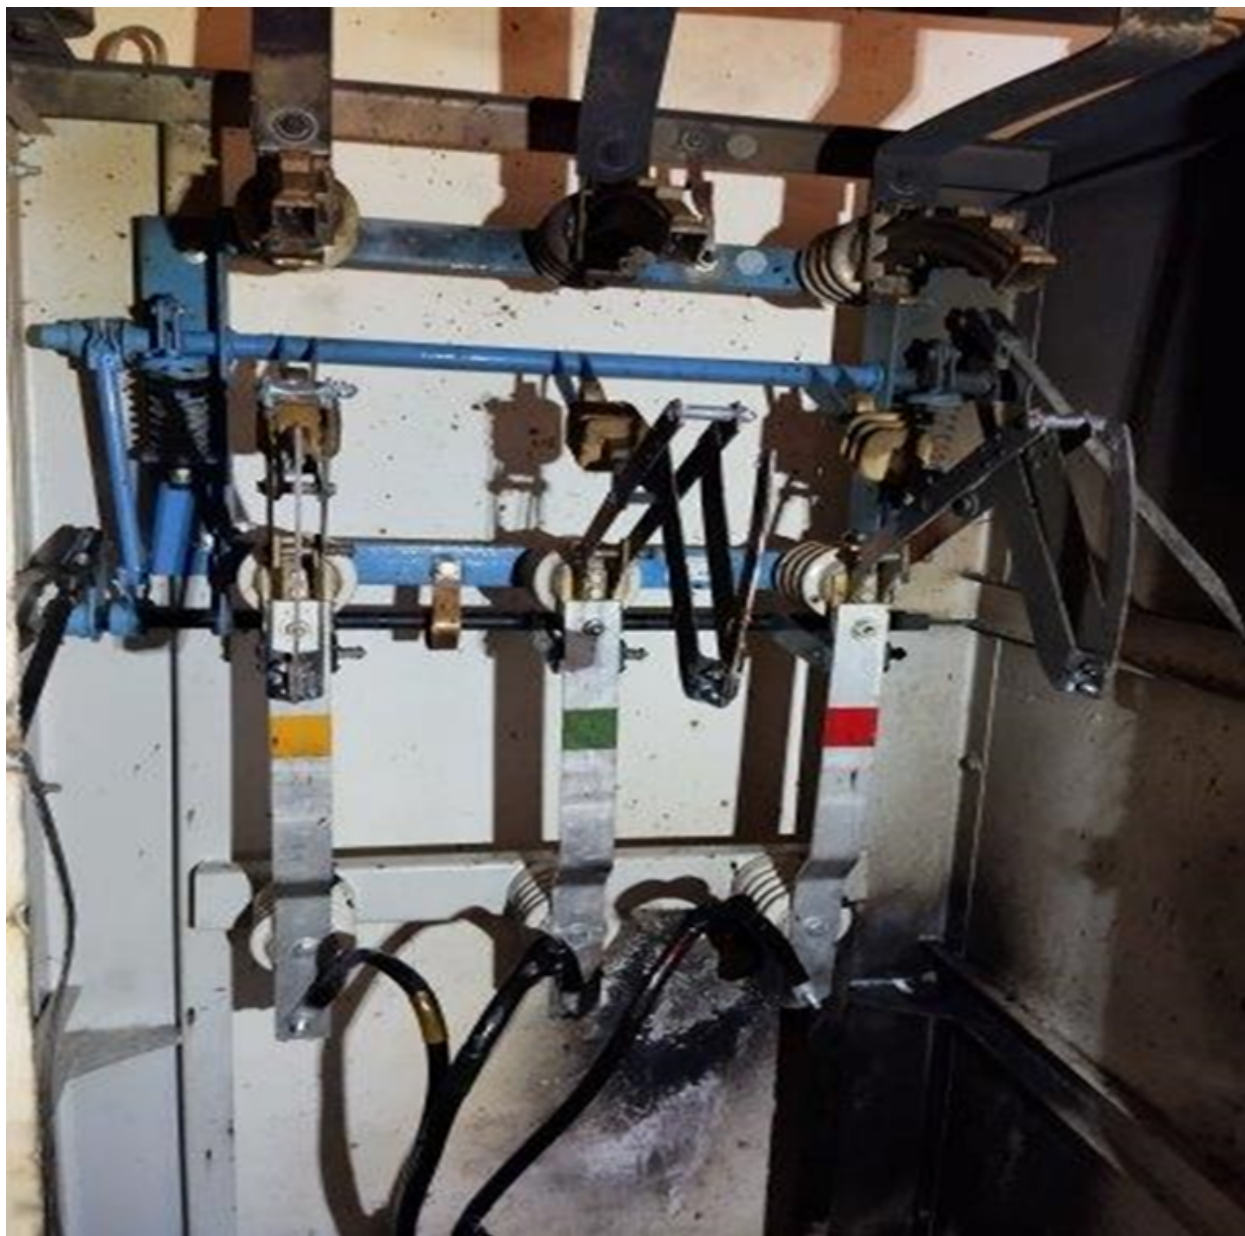
Схема происшествия несчастного случая

В 12:25 мастер, пытаясь поправить диэлектрический коврик наверху ячейки № 6, непреднамеренно допустил приближение к токоведущим частям, находящимся под напряжением, на расстояние менее допустимого, в результате чего был смертельно травмирован электрическим током, с последующим падением в ячейку № 6 и возгоранием.
