### **Проект капитального ремонта с элементами реставрации объекта культурного наследия «Первая женская гимназия», г. Чита, ул. Чкалова, 140. Учебное здание.**

#### **Комплексные научные исследования**

Отчет о результатах историко-культурных исследований  
65-Д 223-20/23-3Ц - ОИК

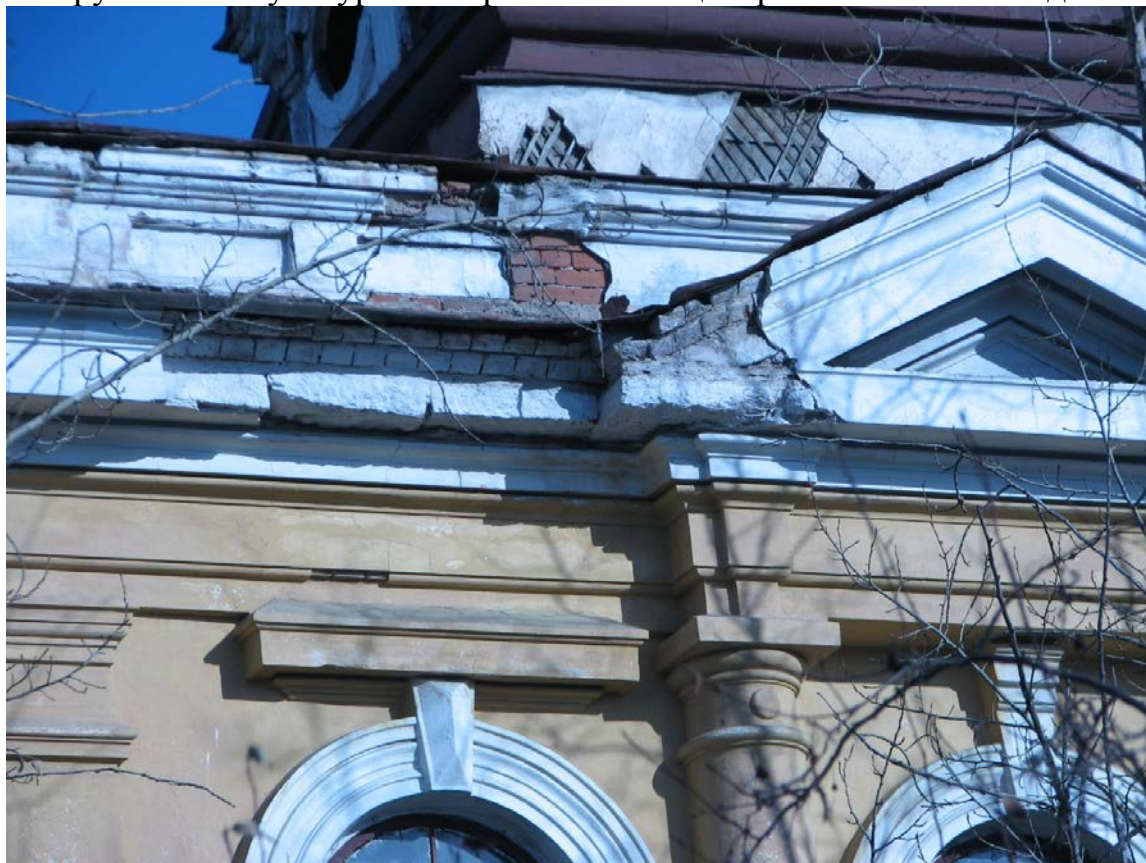
Разрушение штукатурки в верхней части центрального объема здания

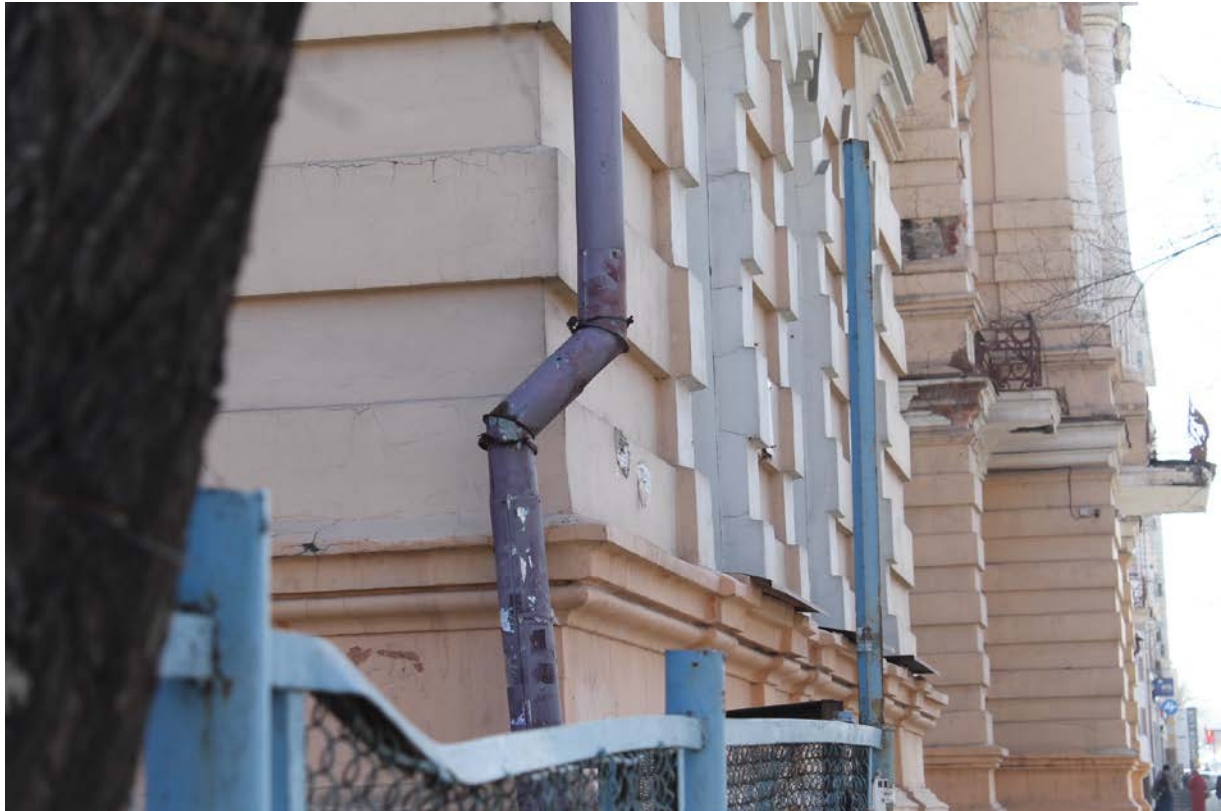
Фото 12. Фрагмент северо-западного фасада. Угловая часть.  
В уровне рустованной части 1 этажа отслоение окрасочного и штукатурного слоя

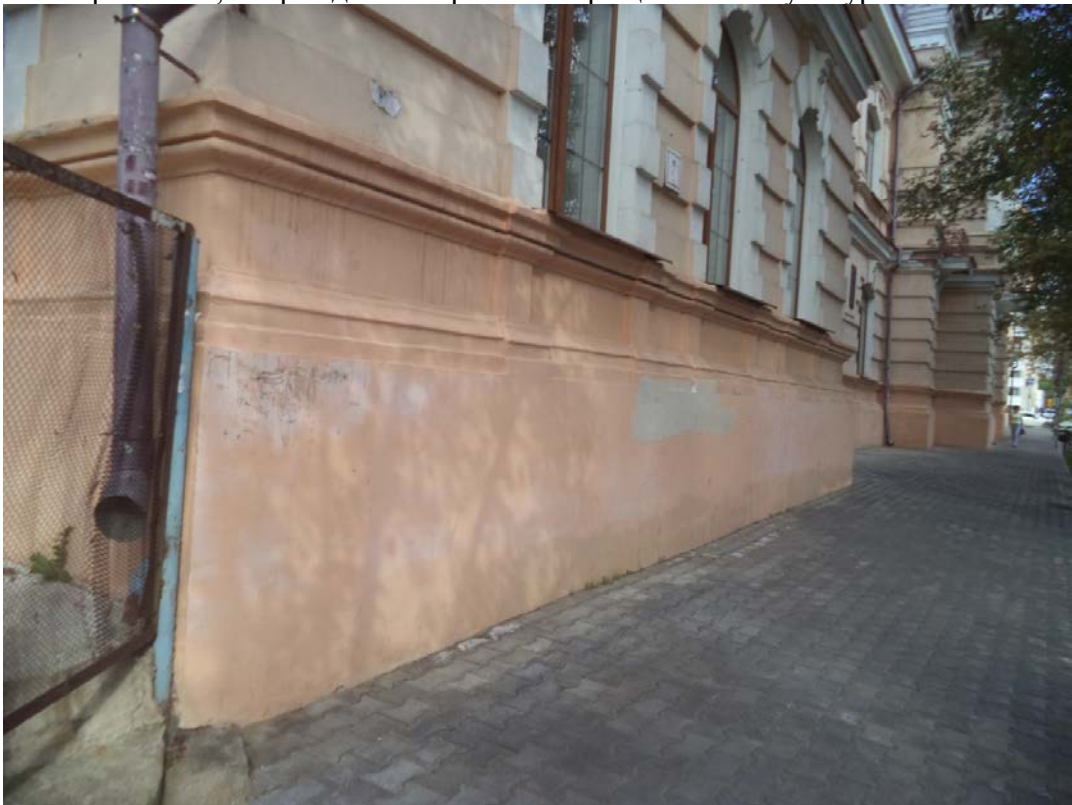
Фото 13. Главный фасад по ул. Чкалова. Цоколь левого ризалита. Загрязнение, повреждение окраски. Трещины на штукатурке откосов

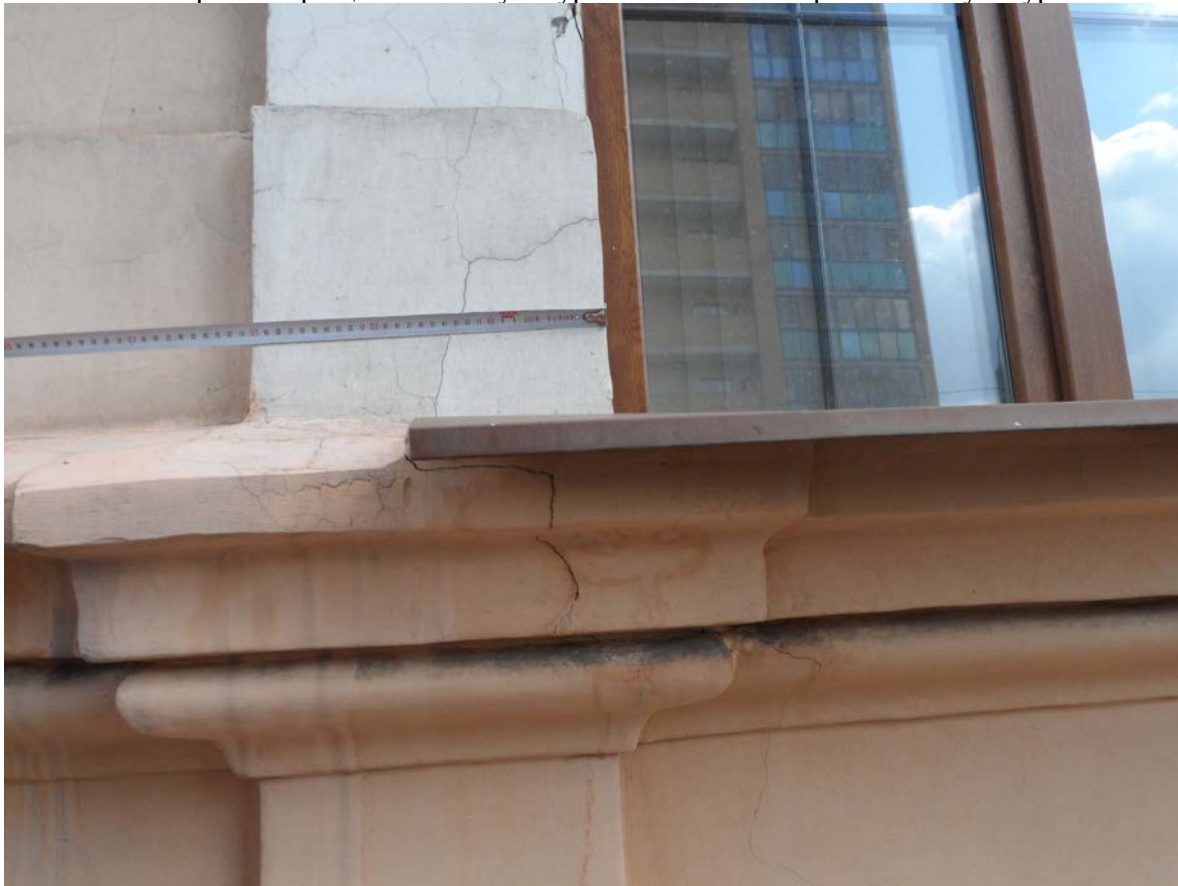
Фото 14. Главный фасад по ул. Чкалова. Левый ризалит. Загрязнение, повреждение окраски. Трещины на штукатурке. Осыпание окраски и штукатурки

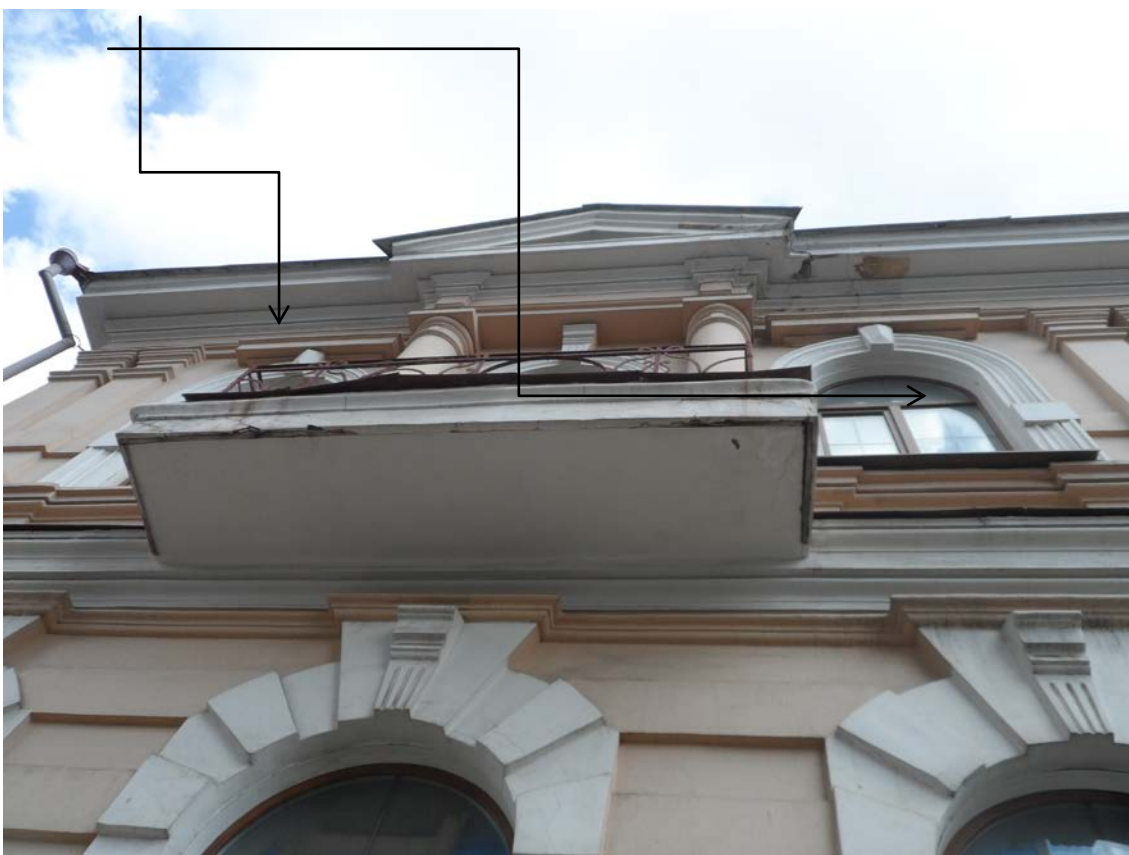
Фото 15. Главный фасад по ул. Чкалова. Левый ризалит. Балкон. Трещины на штукатурке  
Риск отслоения и падения фрагментов штукатурки на тротуар по нижней и боковым граням

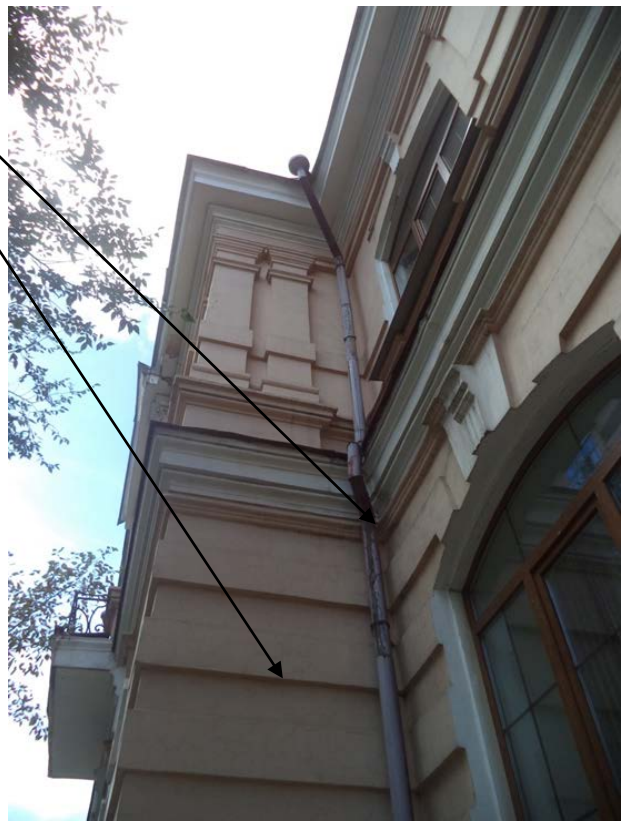
Фото 16. Главный фасад по ул. Чкалова. Левый ризалит. Трещины на штукатурке  
Отсутствие краски на водосточной трубе говорит о деформации стыков и протечках

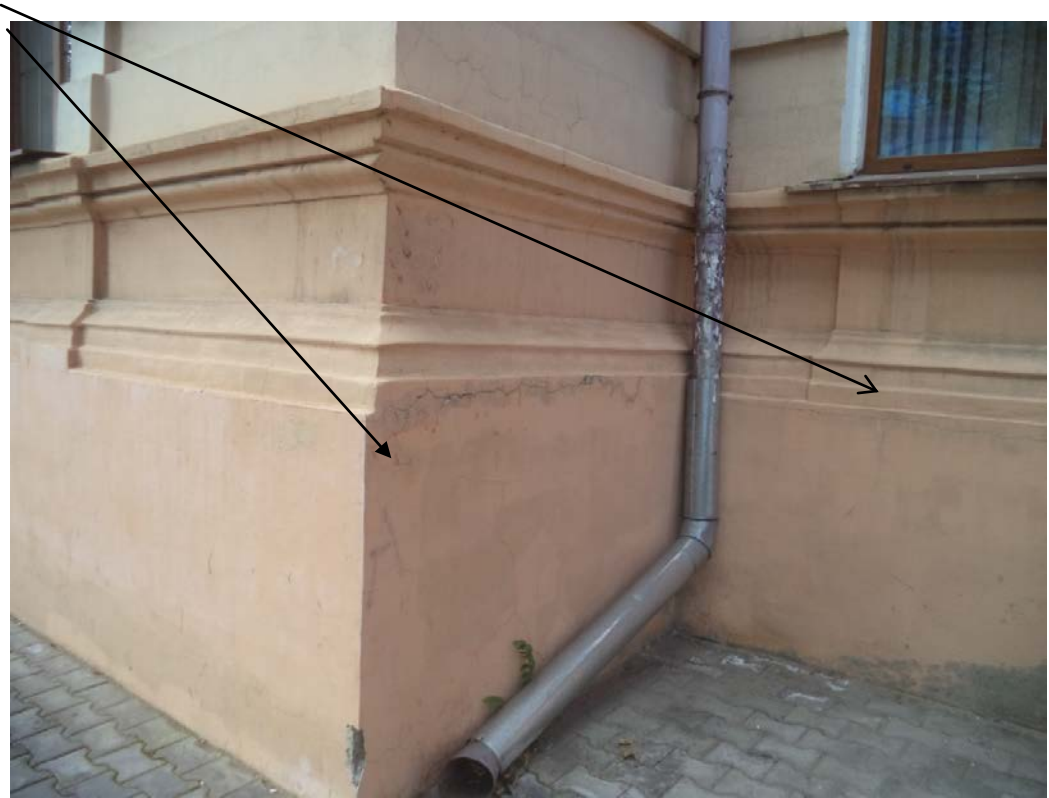
Фото 17. Главный фасад по ул. Чкалова. Левый ризалит. Цоколь.  
Трещины на штукатурке Потечи. Загрязнения

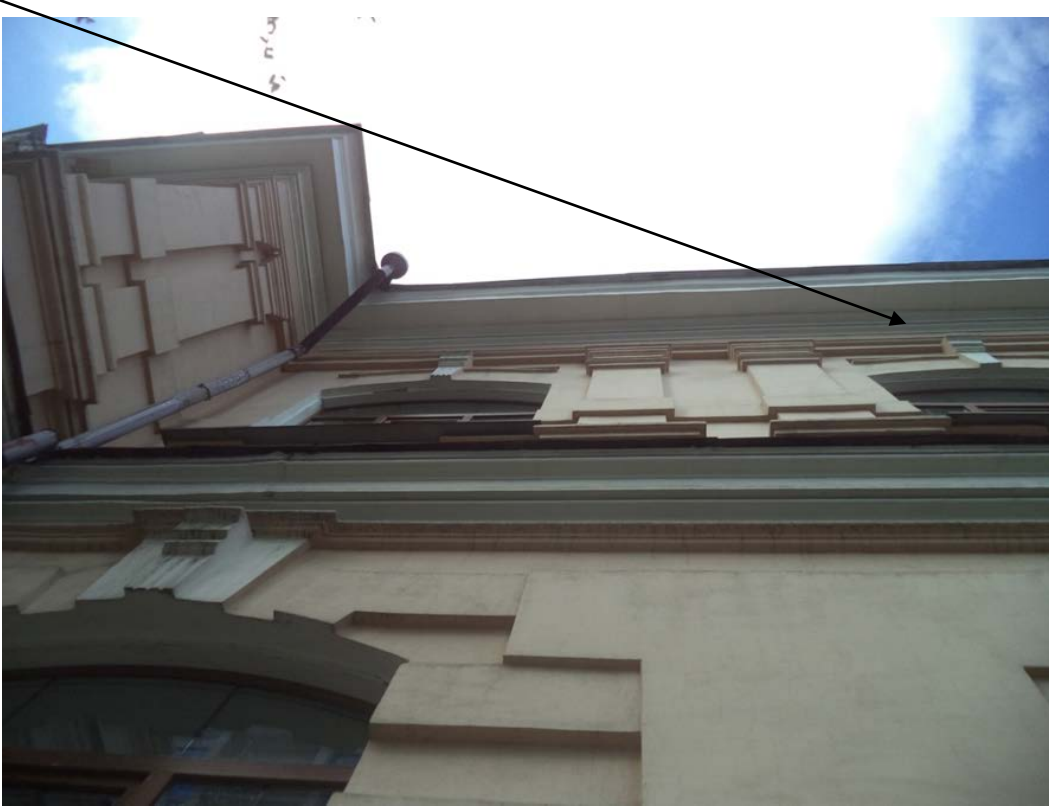
Фото 18. Главный фасад по ул. Чкалова. Левое крыло. Трещины на штукатурке поперек и вдоль карниза Риск постепенного и отслоения и падения фрагментов штукатурки на тротуар

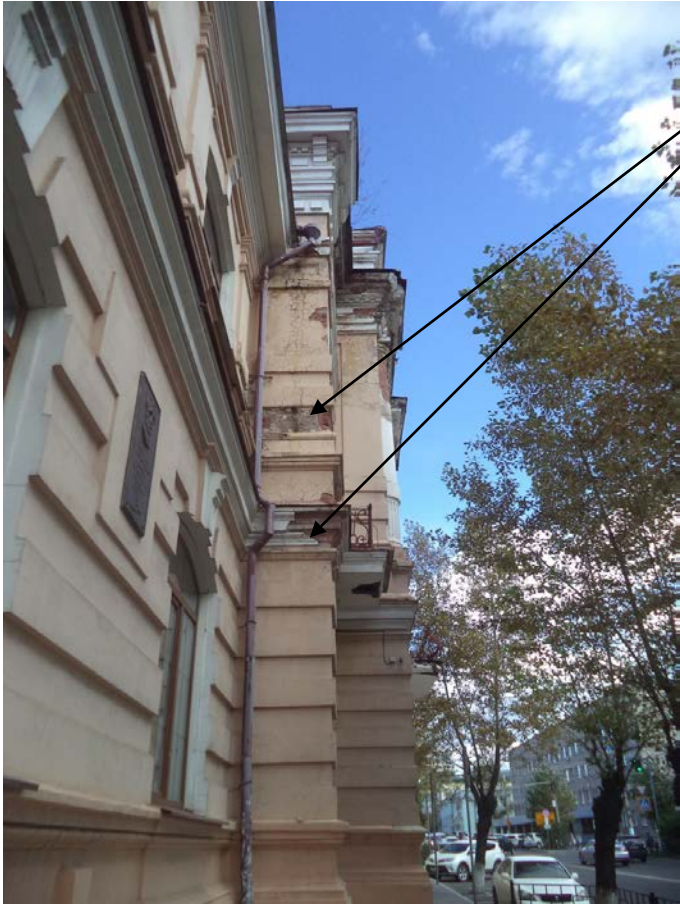
Фото 19. Главный фасад по ул. Чкалова. Боковая часть центрального ризалита. Трещины на штукатурке. Отслоение и падение фрагментов штукатурки на тротуар

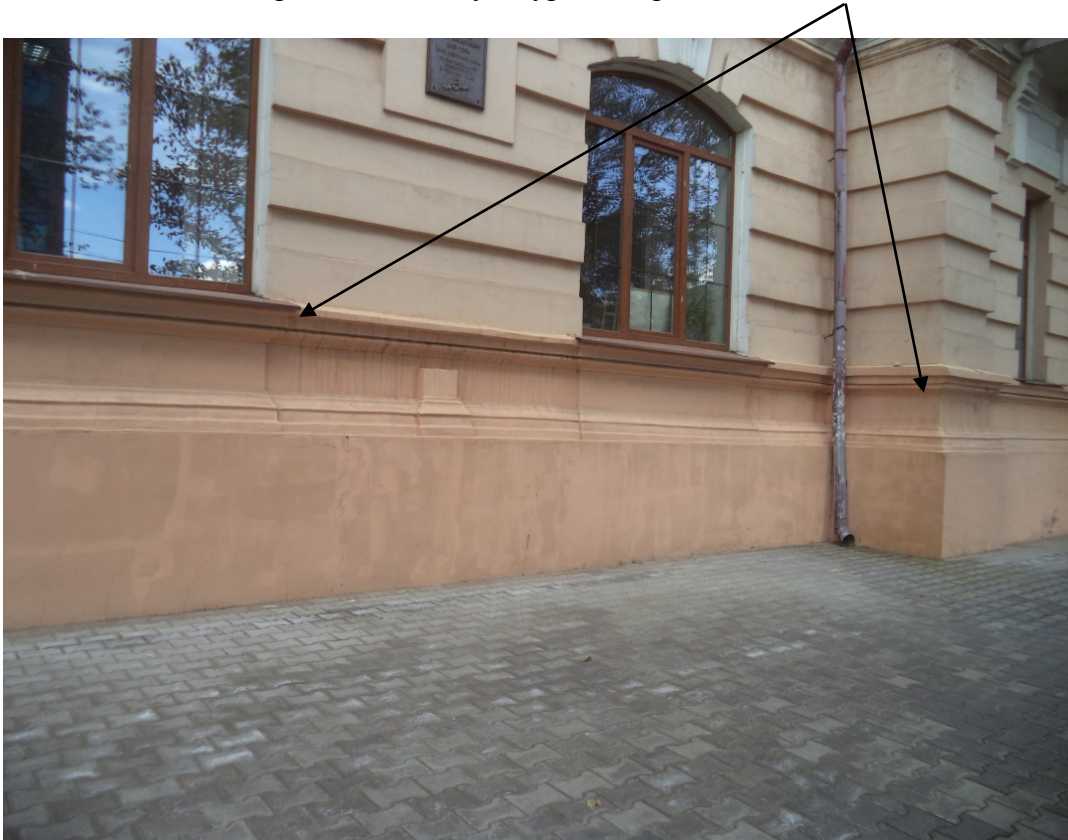
Фото 20. Главный фасад по ул. Чкалова. Центральный ризалит. Трещины на штукатурке. Загрязнения

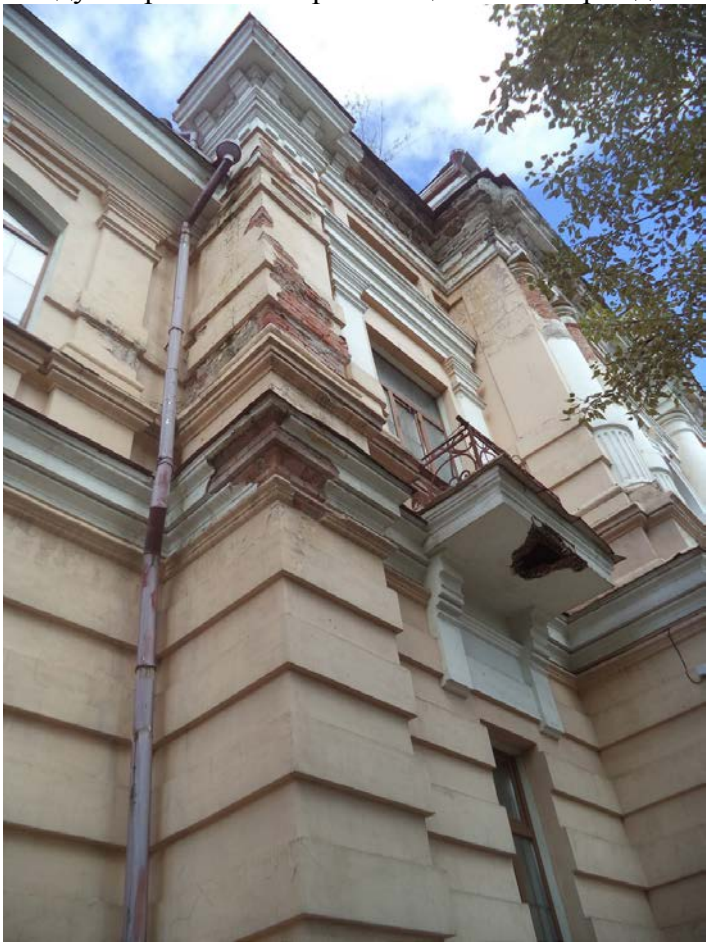
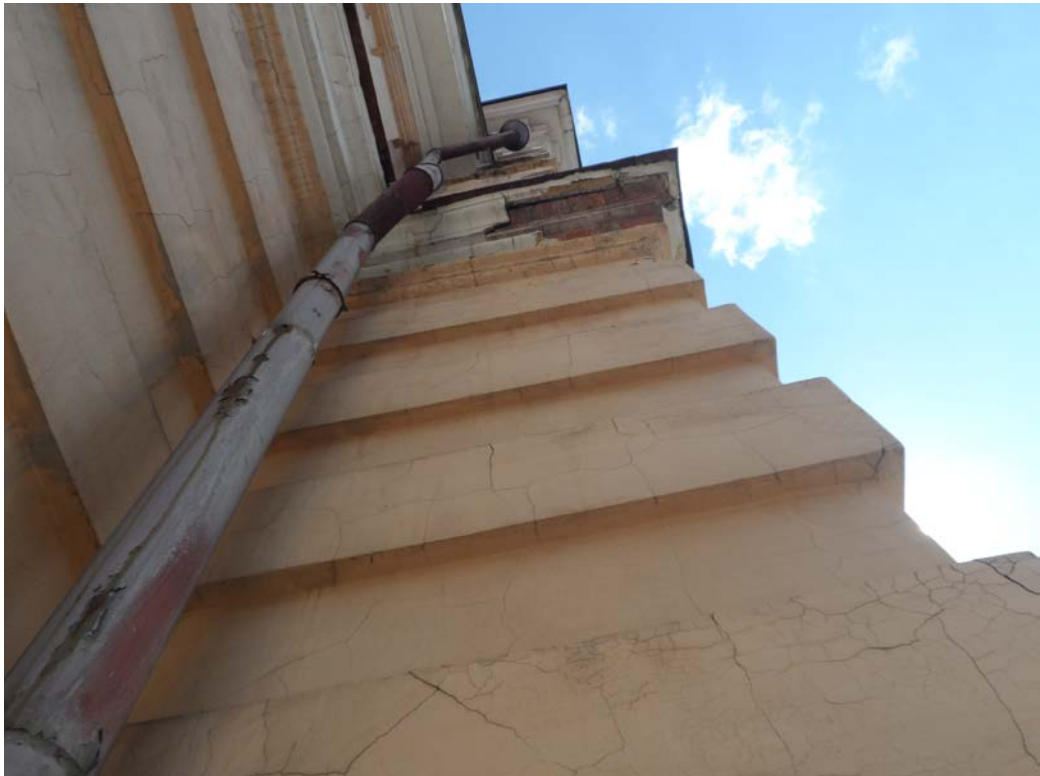
Фото 21.22 Главный фасад по ул. Чкалова. Центральный ризалит.  
Повсеместное отслоение и падение штукатурки фасадов с участков фриза, карниза, верхней части стен, пилястр ввиду неправильной организации или повреждения водостока с крыши

Повреждения карниза, фриза и верхней части стен, в том числе на элементах декора – нарушения штукатурного слоя, частичное обнажение кирпичной кладки связаны с неудовлетворительным состоянием водостоков, попаданием атмосферной влаги под штукатурку и резким перепадом температур в межсезонье. Циклы замораживания и оттаивания влаги, отсутствие своевременных текущих ремонтов привели к аварийному состоянию штукатурки верхней части фасадов.

2. Закрытие верхней части стен и декора центрального ризалита в местах наличия трещин в отделочном слое мелкоячеистой сеткой металлической типа рабица или пластиковой сеткой белого цвета с креплением к кирпичной кладке.

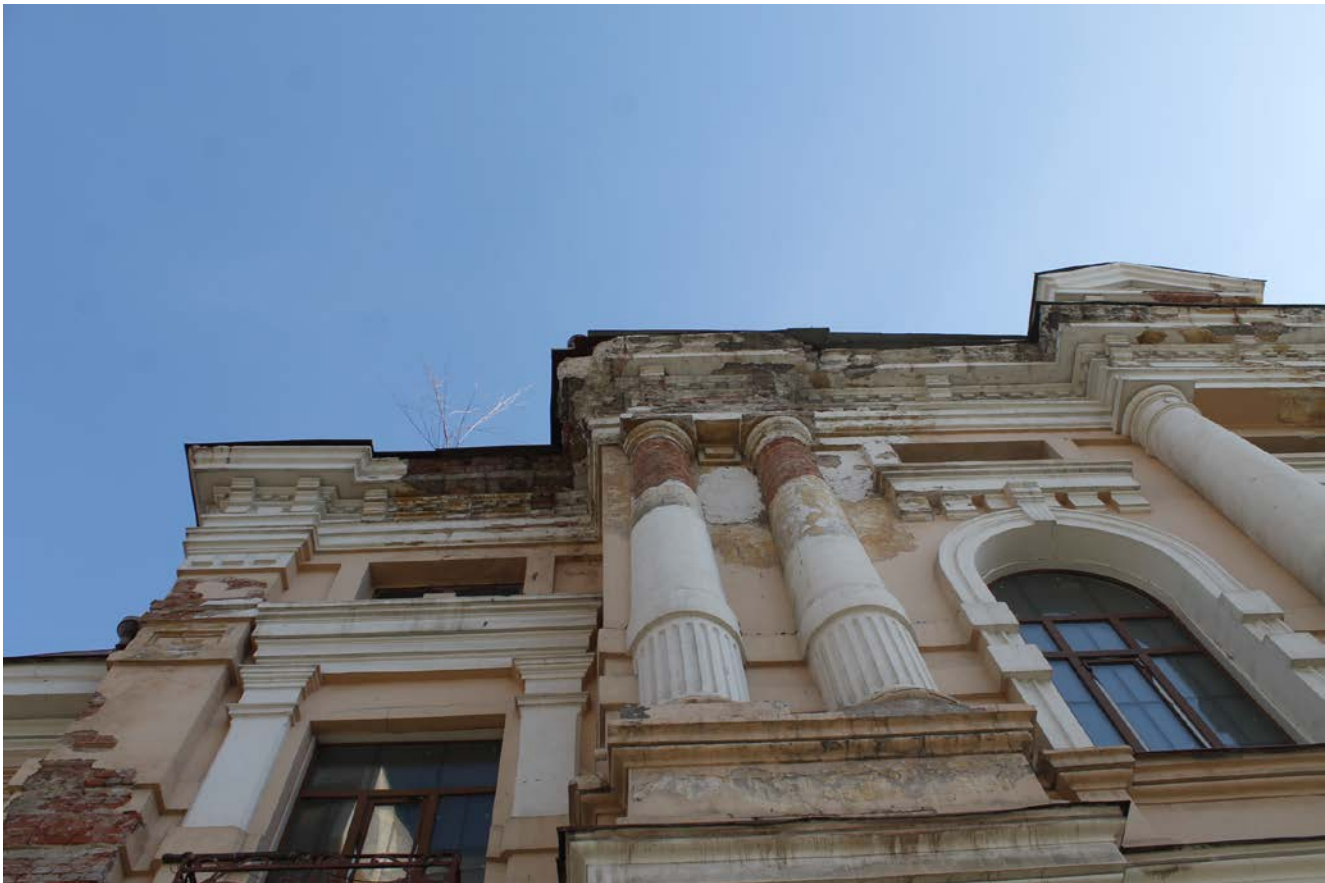
Фото 25. Главный фасад по ул. Чкалова. Центральный ризалит. Повсеместное отслоение и падение штукатурки фасадов с участков фриза, карниза, верхней части стен, пилястр

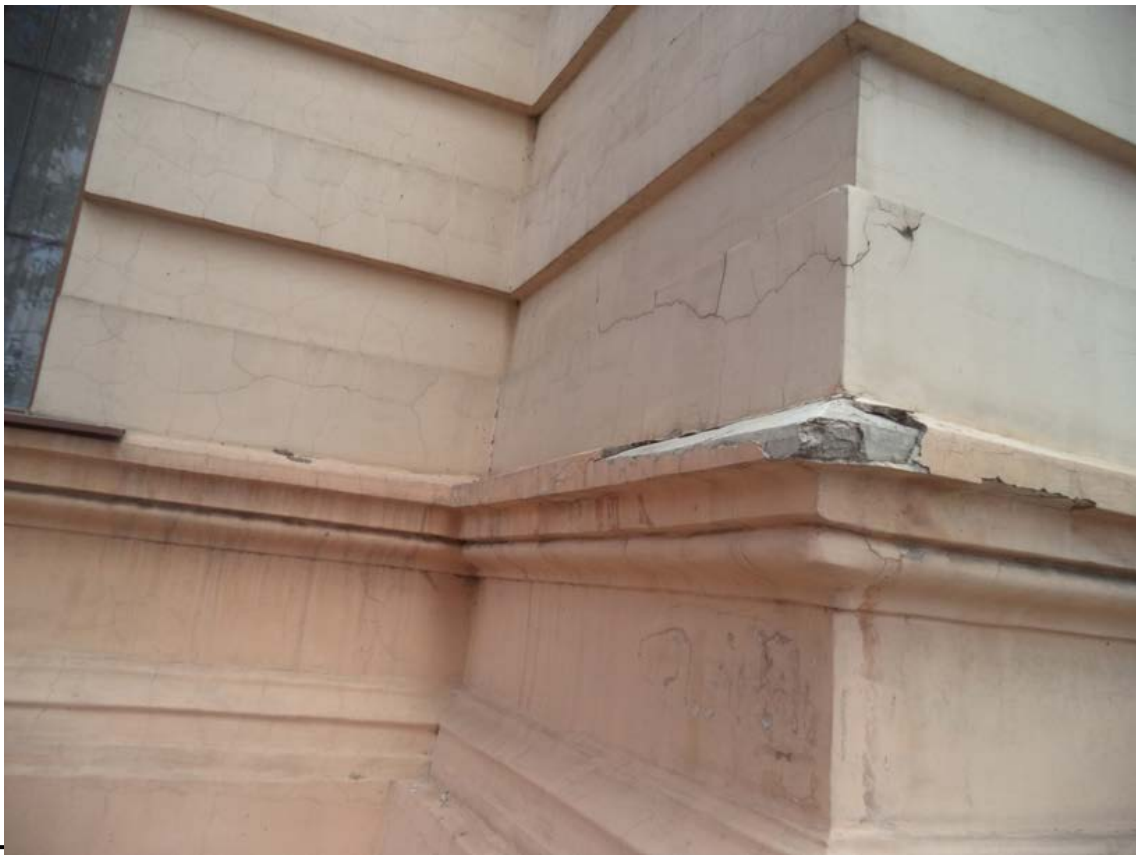
Фото 26. Главный фасад по ул. Чкалова. Центральный ризалит. Отслоение штукатурки фасадов с участков цокольного пояса. Трещины

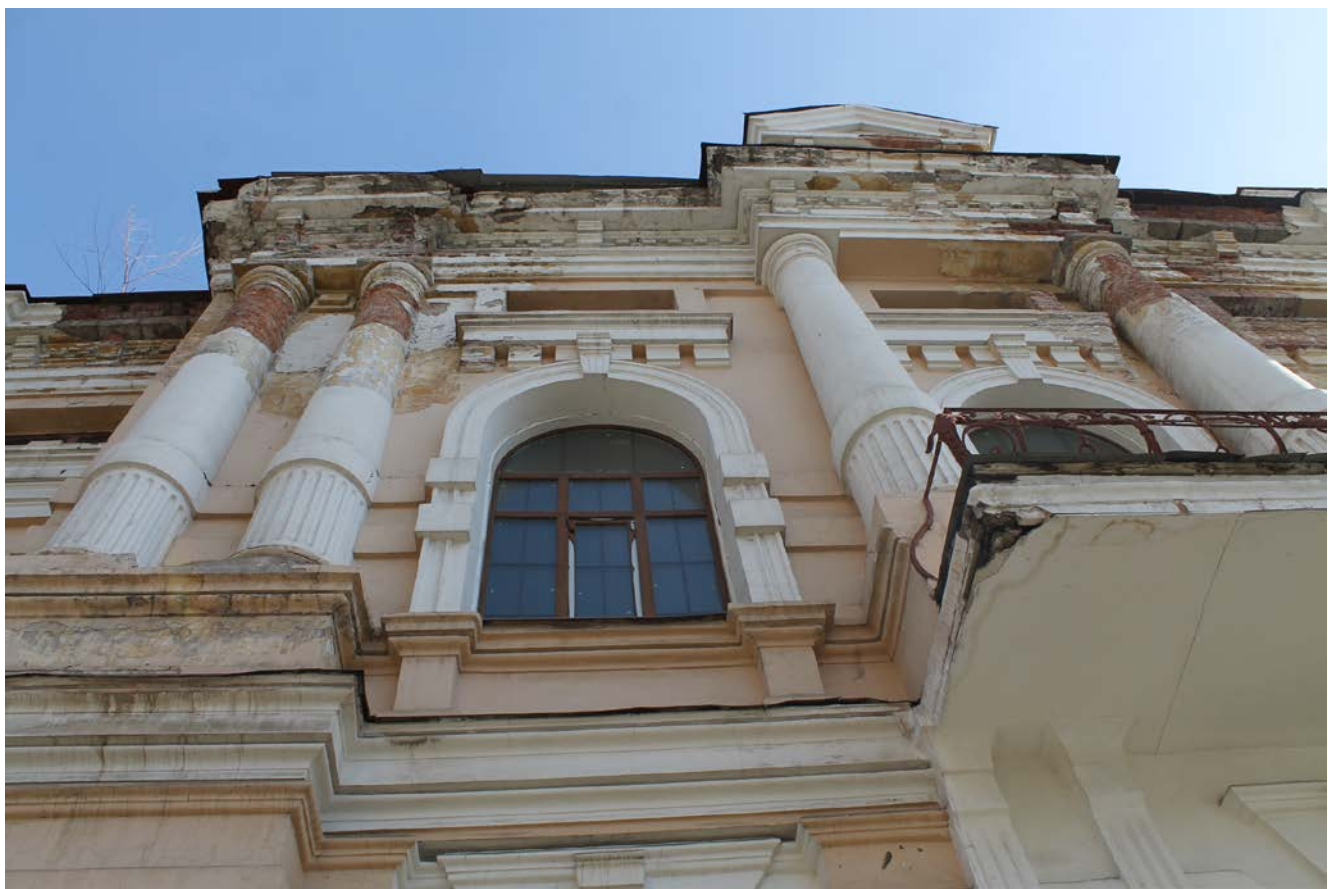
Фото 28. Главный фасад по ул. Чкалова. Центральный ризалит. Повреждение металлических отливов межэтажного пояска, загрязнения, потеки

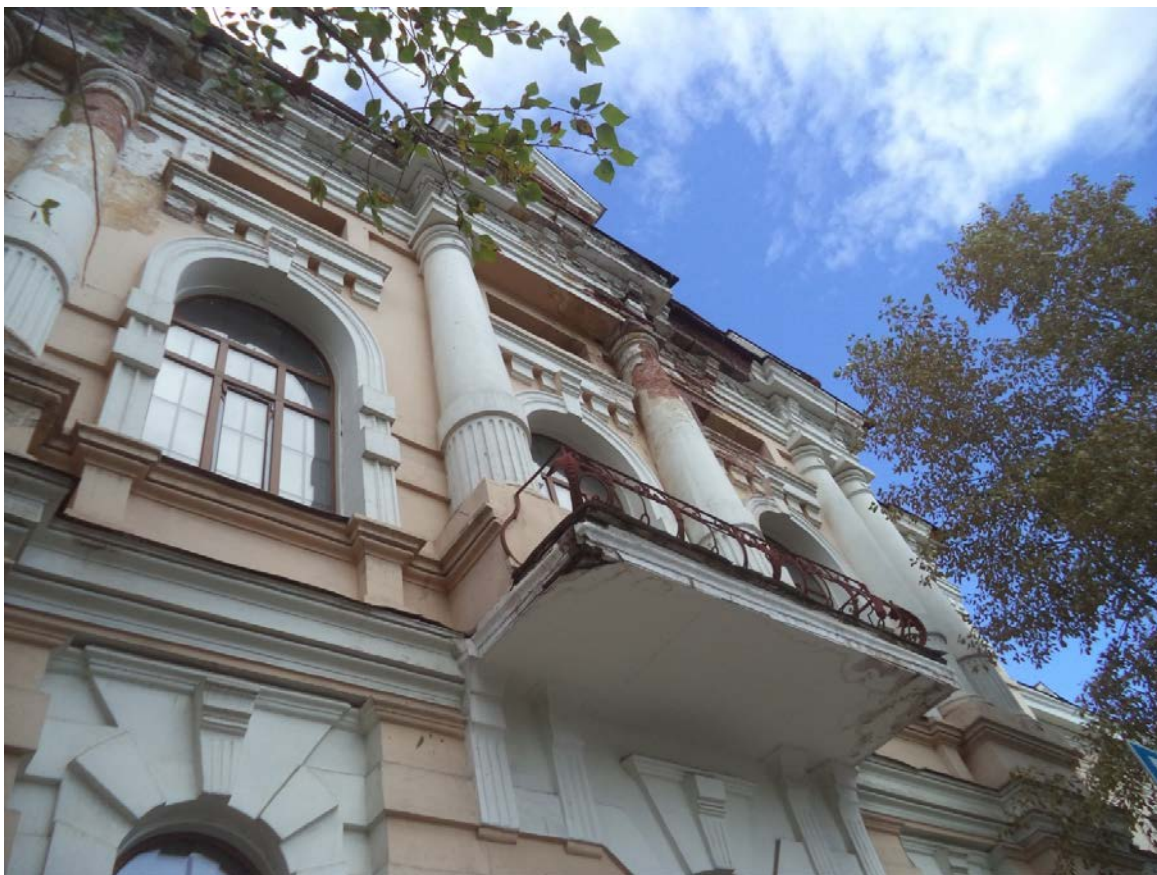
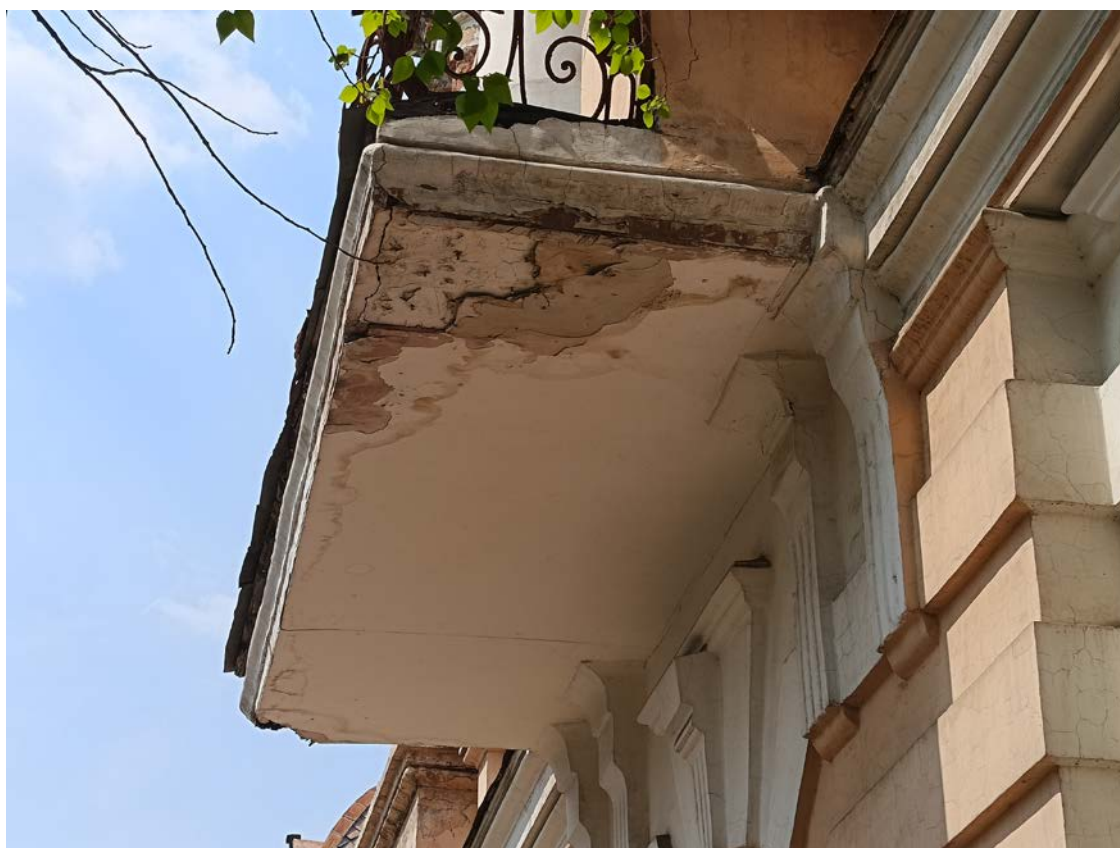
Фото 29. 30. Главный фасад по ул. Чкалова. Центральный ризалит. Балкон Повсеместное отслоение и частичное падение штукатурки с нижней и боковых поверхностей балкона. Угроза обрушения фрагментов штукатурки на

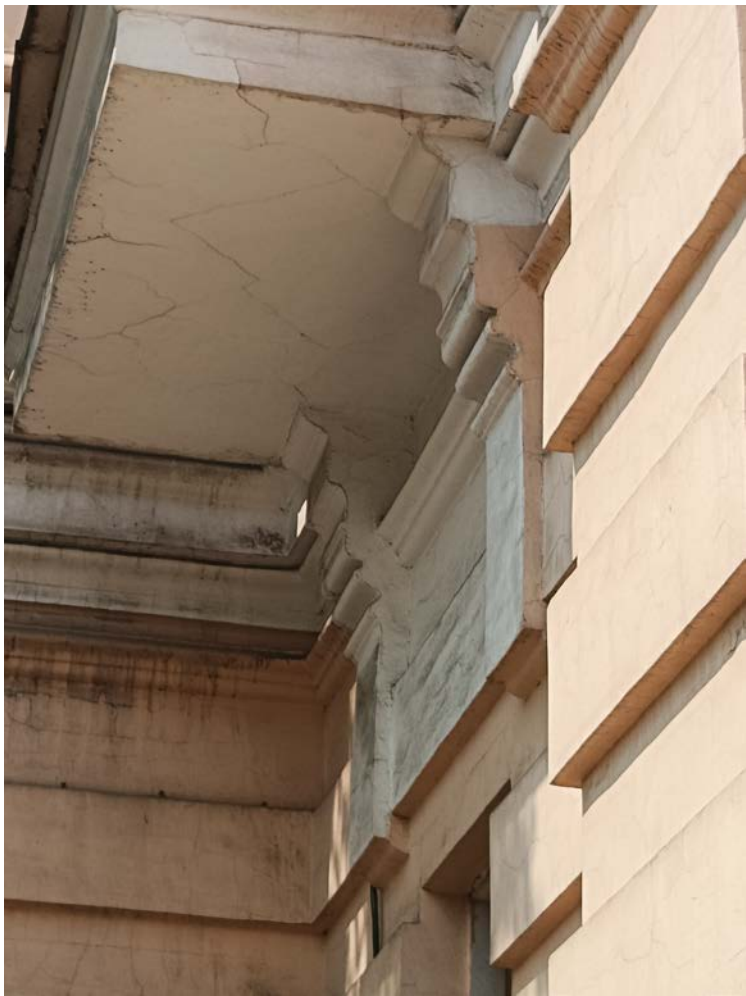
Фото 33. Главный фасад по ул. Чкалова. Правая часть ризалита. Балкон. Трещины на штукатурке Риск отслоения и падения фрагментов штукатурки на тротуар по нижней и боковым граням

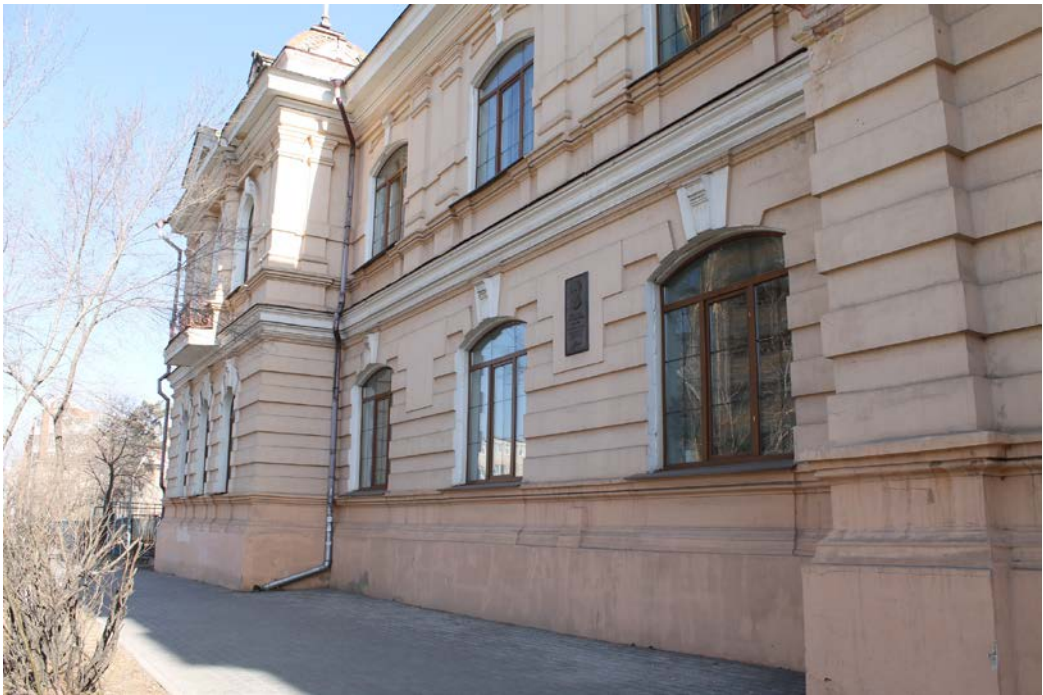
Фото 34. Главный фасад по ул. Чкалова. Левое крыло. Цоколь. Загрязнения. Трещины.

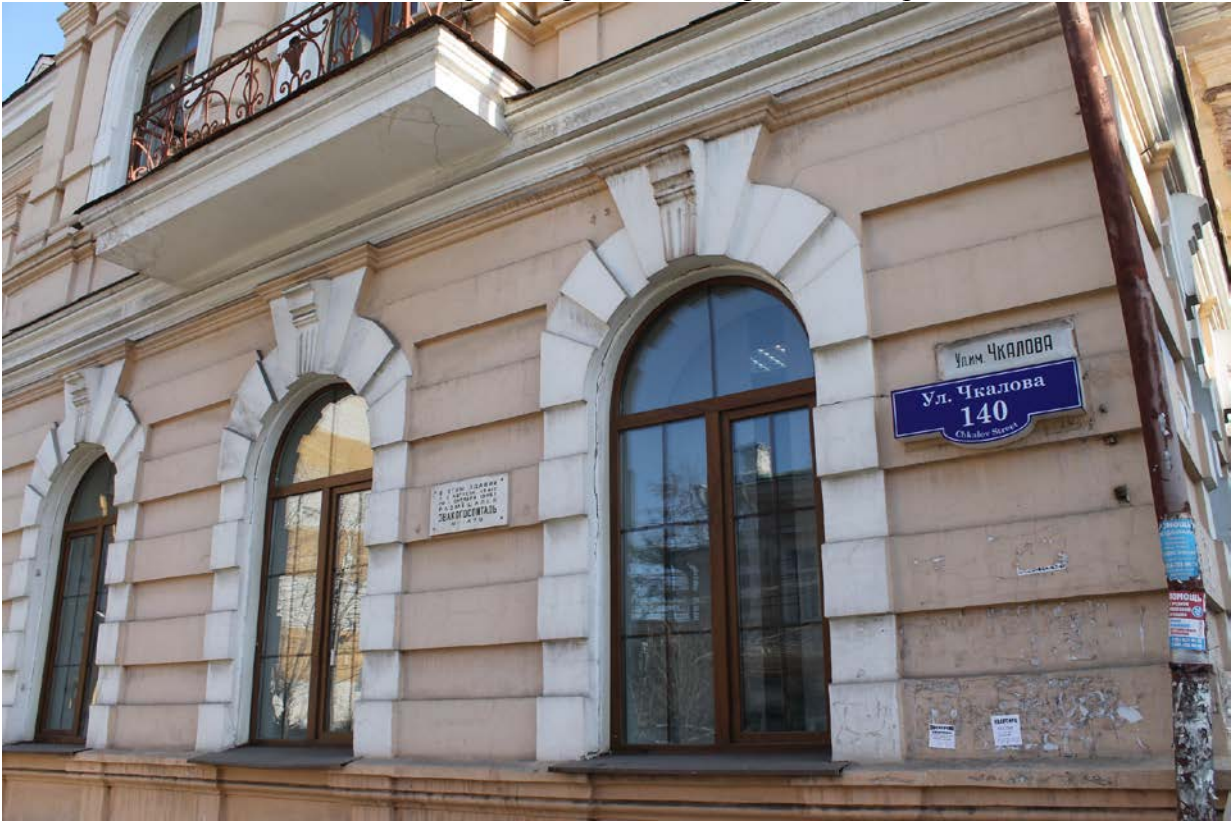
Фото 37. Главный фасад по ул. Чкалова.  
Состояние стен правого ризалита. Загрязнения. Трещины

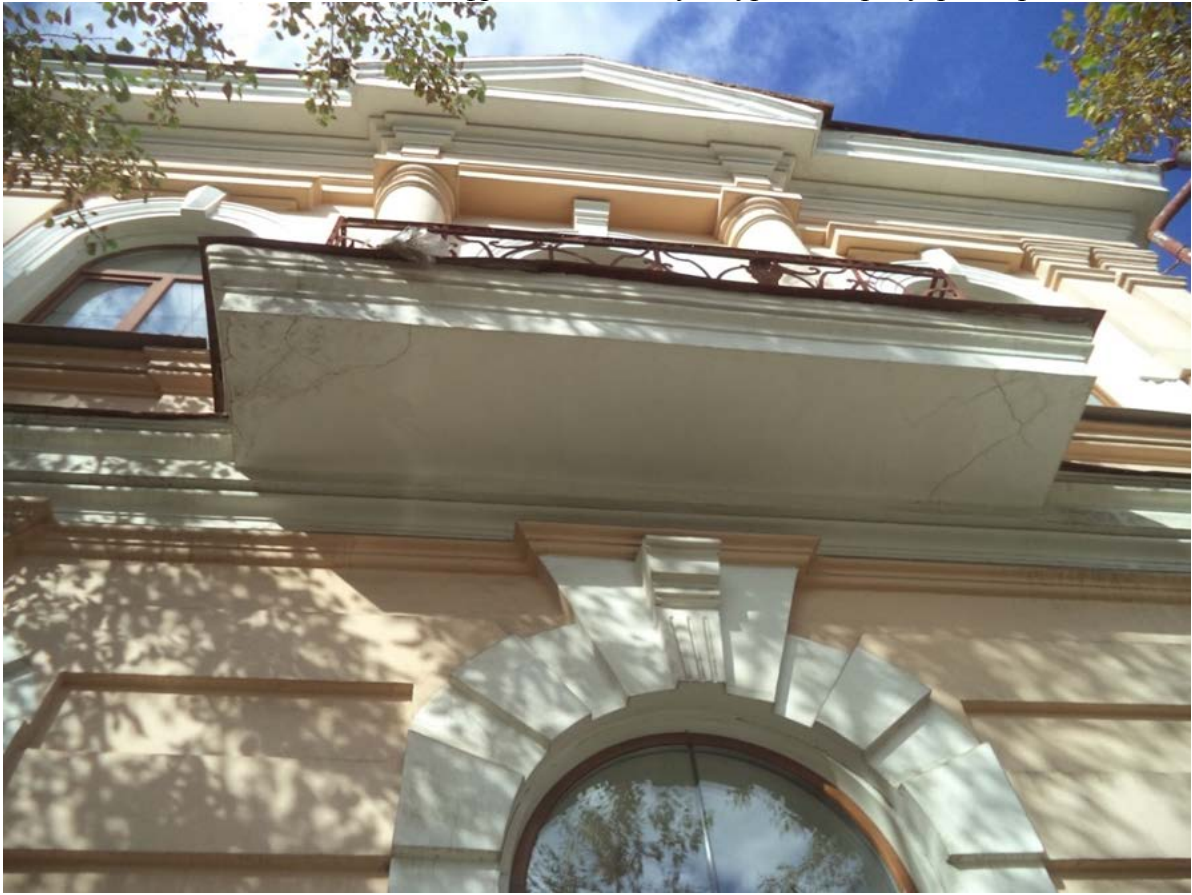
Фото 38. Главный фасад по ул. Чкалова. Правый ризалит. Балкон. Трещины на штукатурке  
Риск отслоения и падения фрагментов штукатурки на тротуар по краям

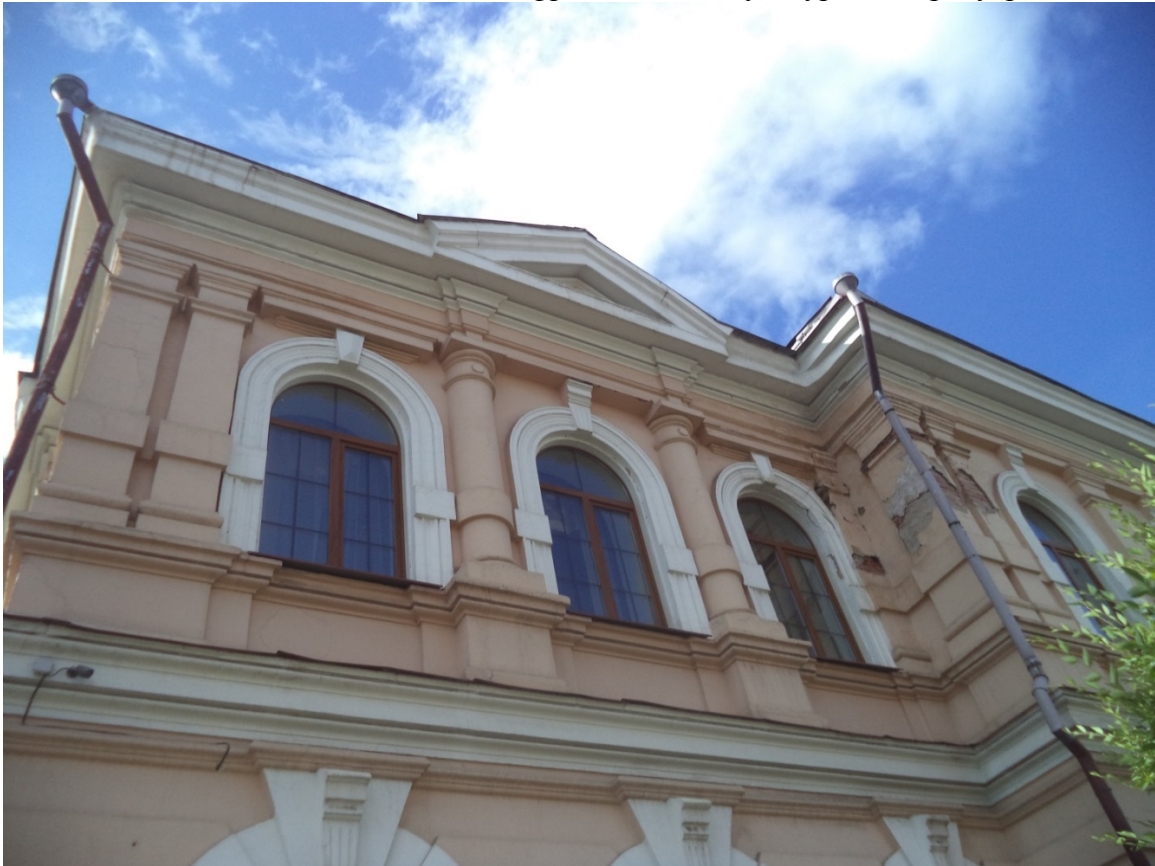
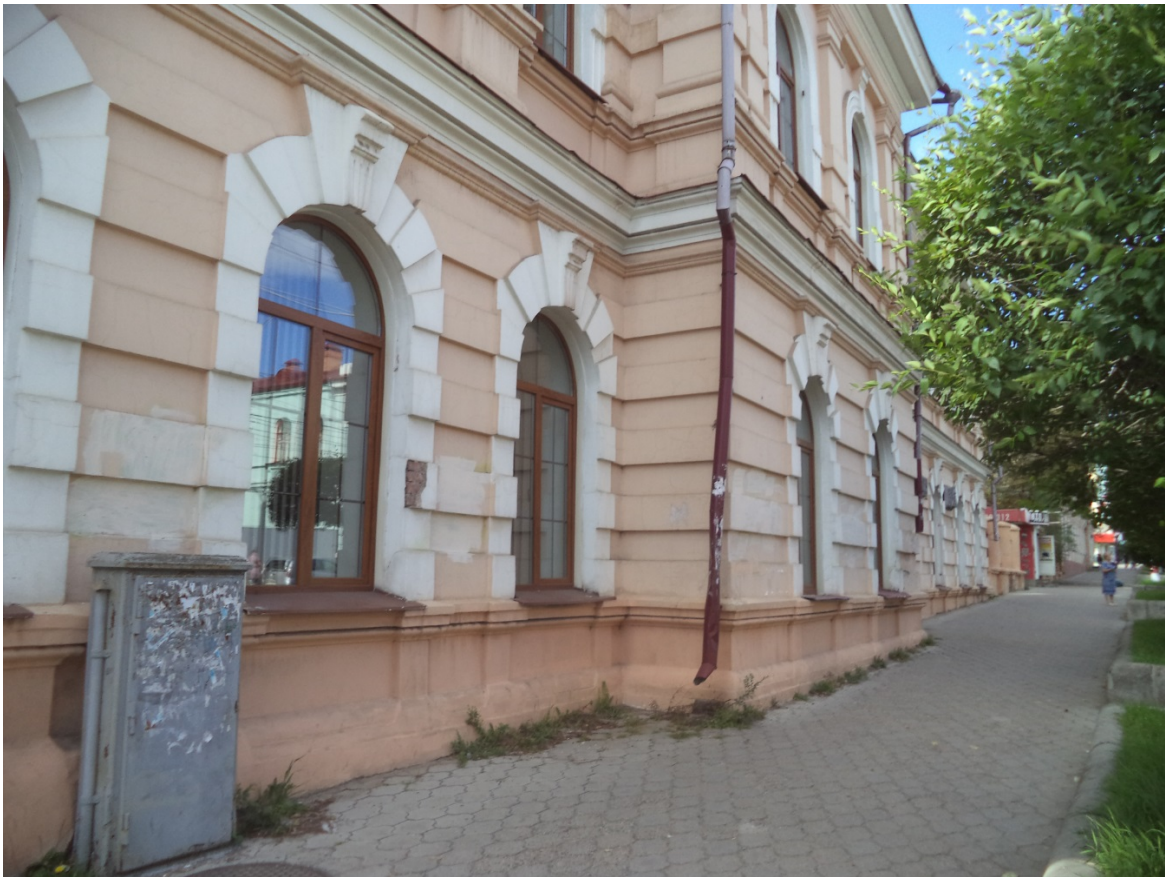
Фото 41. 42. Главный фасад по ул. Бутина. Трещины на штукатурке  
Риск отслоения и падения фрагментов штукатурки на тротуар

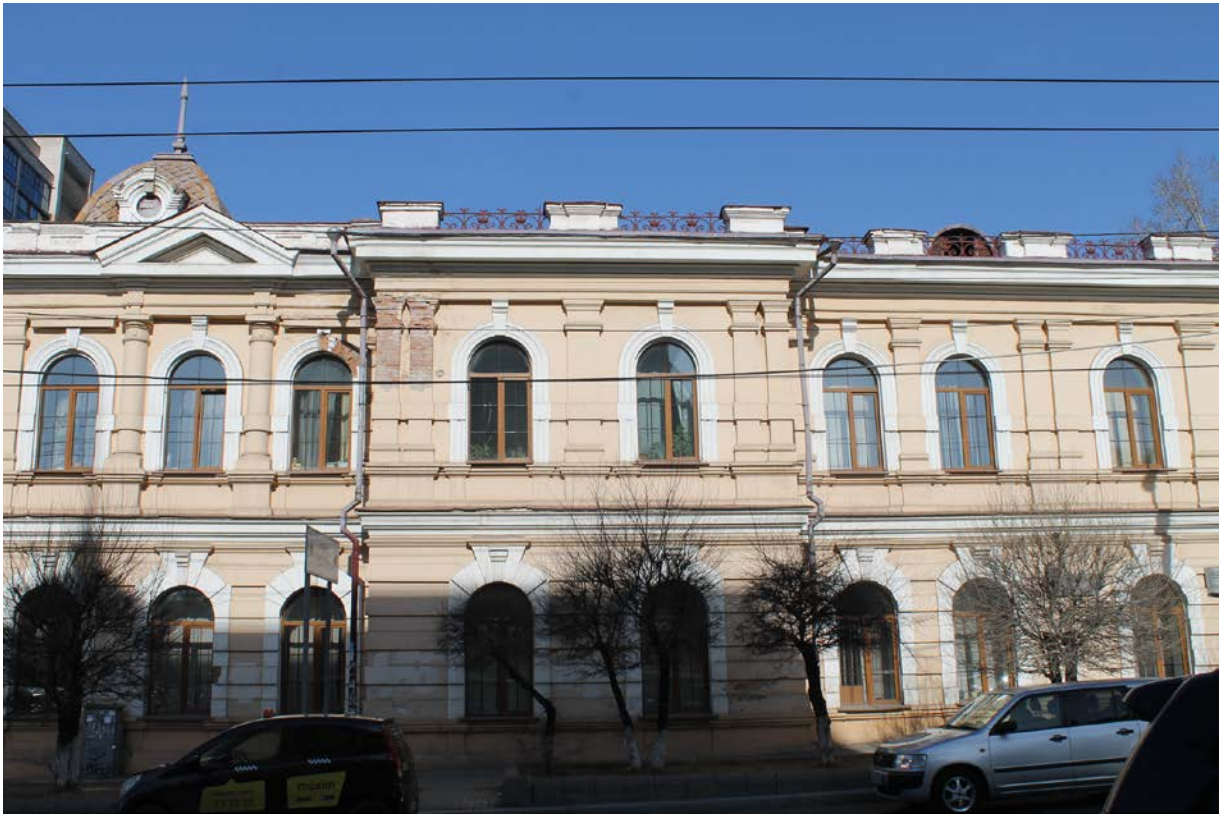
Фото 43. 44. Главный фасад по ул. Бутина. Общее состояние. Фрагменты отслоений штукатурки
