### **Проект капитального ремонта с элементами реставрации объекта культурного наследия «Первая женская гимназия», г. Чита, ул. Чкалова, 140. Учебное здание.**

#### **Комплексные научные исследования**

Отчет о результатах историко-культурных исследований  
65-Д 223-20/23-3Ц - ОИК

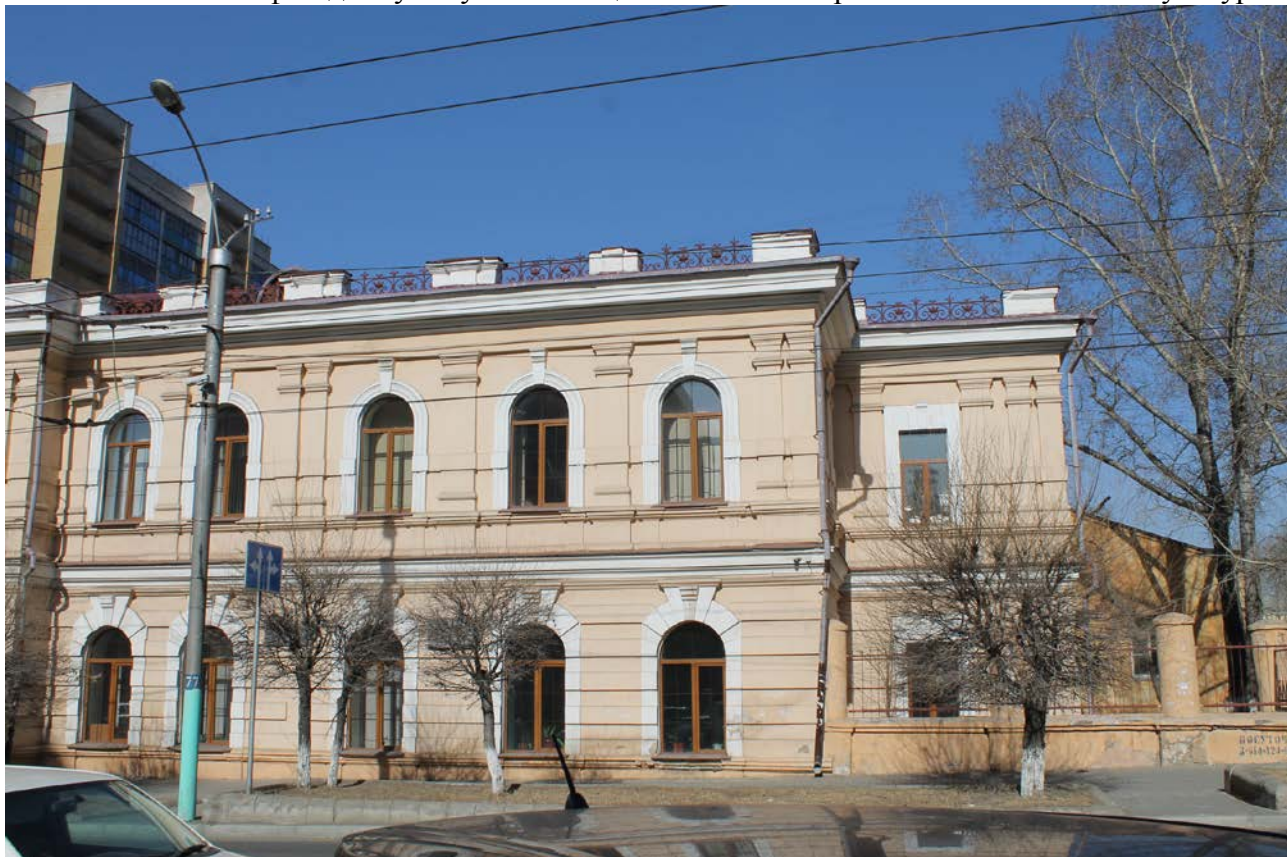
Фото 45. Главный фасад по ул. Бутина. Общее состояние. Фрагменты отслоений штукатурки

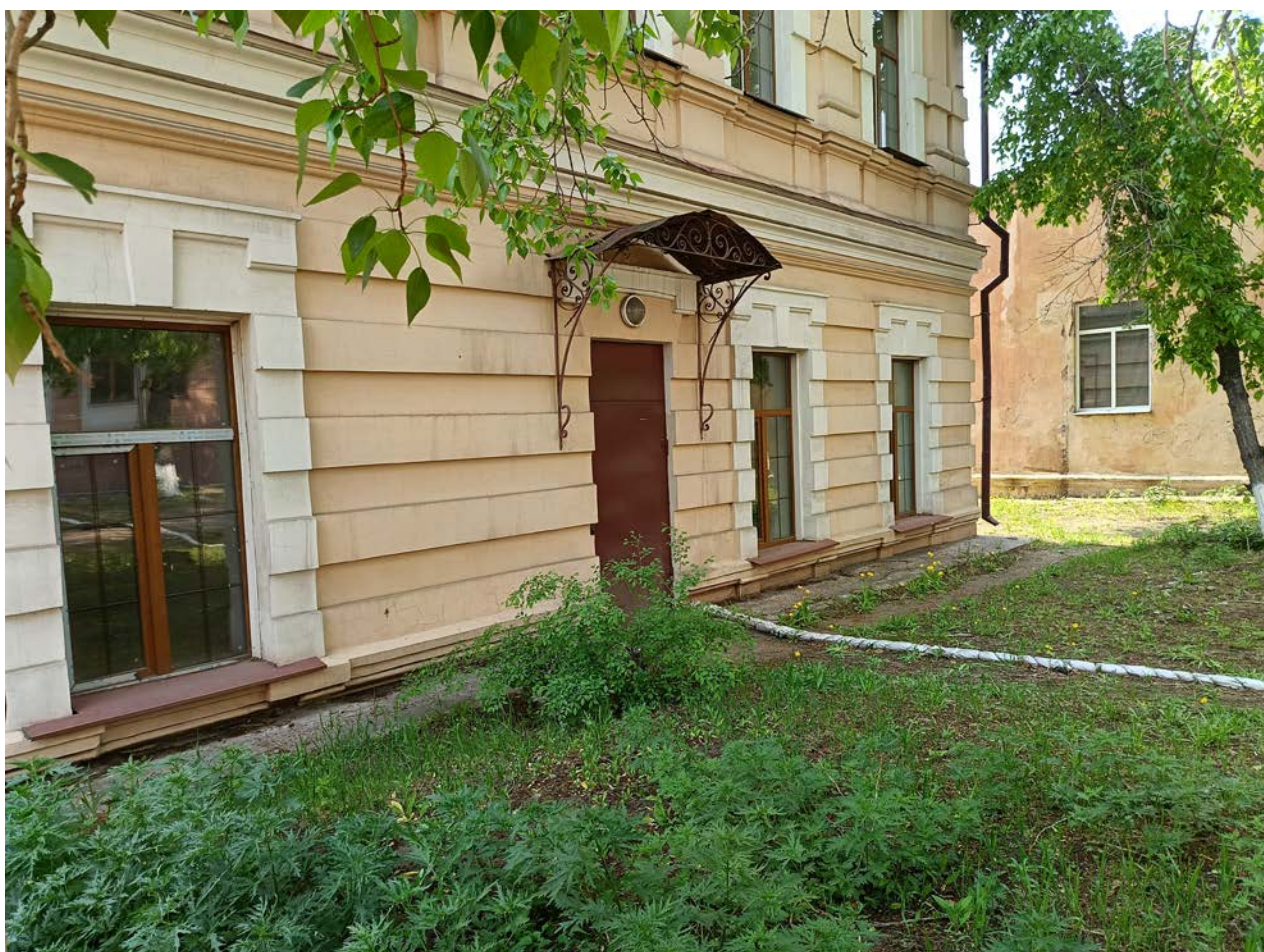
Фото 46. Торцевой фасад. Общее состояние. Загрязнение фасадов, трещины на штукатурке

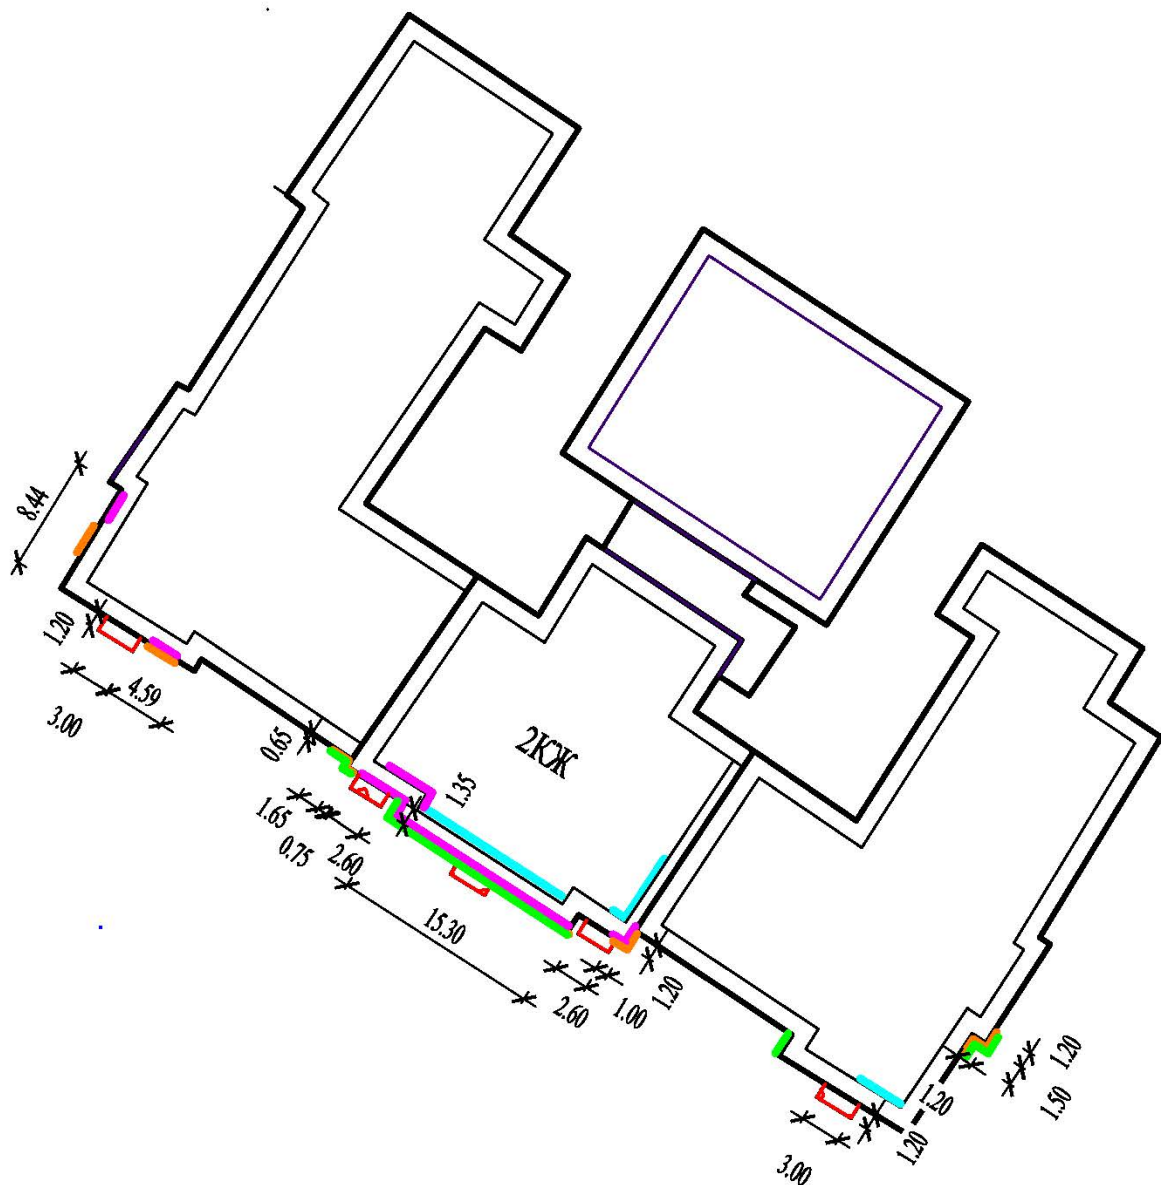
СХЕМА МЕСТ АВАРИЙНОГО СОСТОЯНИЯ  
ШТУКАТУРКИ ФАСАДОВ

Повреждения карниза, фриза и верхней части стен, в том числе на элементах декора – нарушения штукатурного слоя, частичное обнажение кирпичной кладки связаны с неудовлетворительным состоянием водостоков, попаданием атмосферной влаги под штукатурку и резким перепадом температур в межсезонье. Циклы замораживания и оттаивания влаги, отсутствие своевременных текущих ремонтов привели к аварийному состоянию штукатурки верхней части фасадов.

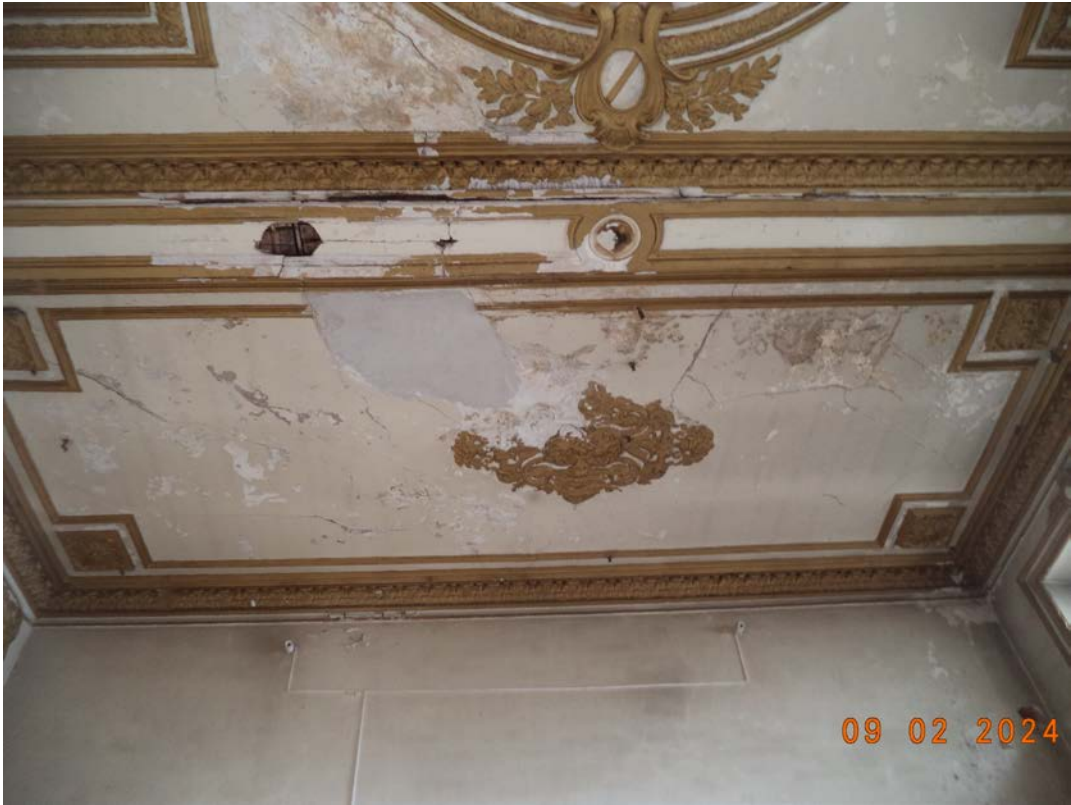
Правый фланг потолка зала. Состояние плоскости потолка - штукатурка, подшивка и дранка – в неудовлетворительном состоянии, наблюдаются провисание, трещины, участки утрат штукатурного слоя, участки утрат тяг, розетка частично утрачена. Многочисленные окраски по тягам, лепному декору и розеткам привели к утрате четкости геометрии форм.
