**АКТ
ГОСУДАРСТВЕННОЙ ИСТОРИКО-КУЛЬТУРНОЙ ЭКСПЕРТИЗЫ**

**научно-проектной документации на проведение работ по сохранению
объекта культурного наследия федерального значения «Старо-Читинская Михайло-
Архангельская (деревянная) церковь (церковь декабристов)», по адресу:
Забайкальский край, г Чита, ул. Декабристов, д. 3 б.
(ООО ТАПМ «Читаархпроект». Чита. 2020 г.)**

ФОТОФИКСАЦИЯ (август 2020 г.)

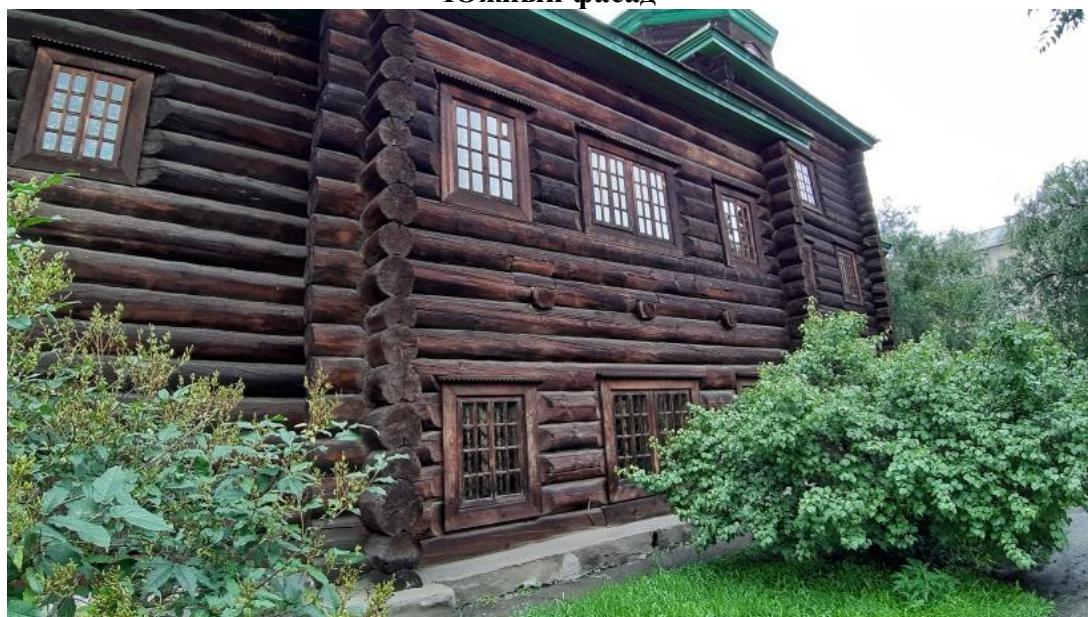
Южный фасад

2. Конопачение мхом продольных трещин на южной стене. Данный вид работ не портит внешний вид сруба и ликвидирует мостики холода, которые могут образоваться в срубе в месте глубокой трещины.

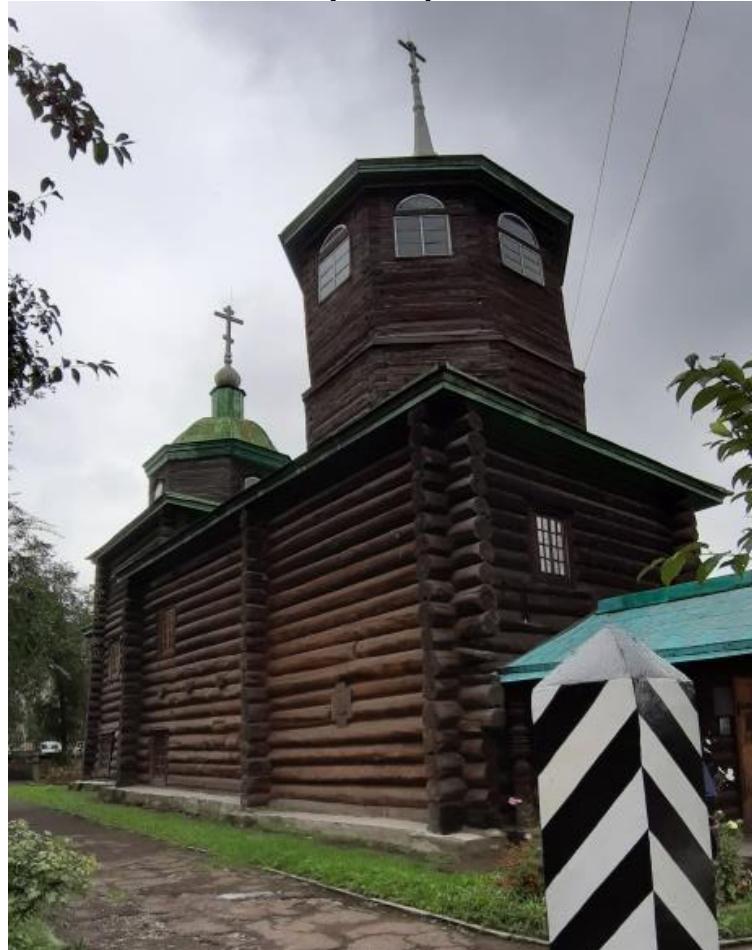
Северный фасад

- отклонение по вертикали северной стены объема храма в южном направлении (с учетом рубки «в обло», перевязки с поперечными стенами и мониторинга за состоянием стены дефект не является критическим и не требует применения противоаварийных мер);
- гниение нижнего обвязочного венца на северном фасаде на примыкании к апсиде и на апсиде;
- прогибы дополнительных балок перекрытия 1 и 2 этажа в средней части;
- колебание конструкции пола в апсиде и четверике храма в уровне 2 этажа – при динамических нагрузках от посетителей;
- недостаточная толщина полотен входных дверей (несоблюдение теплового контура);

- замена отдельных участков нижних венцов на северо-восточном фасаде;
- замена отдельных участков поврежденных концов бревен в местах перерубов;
- замена конструкции железобетонного цоколя деревянным;

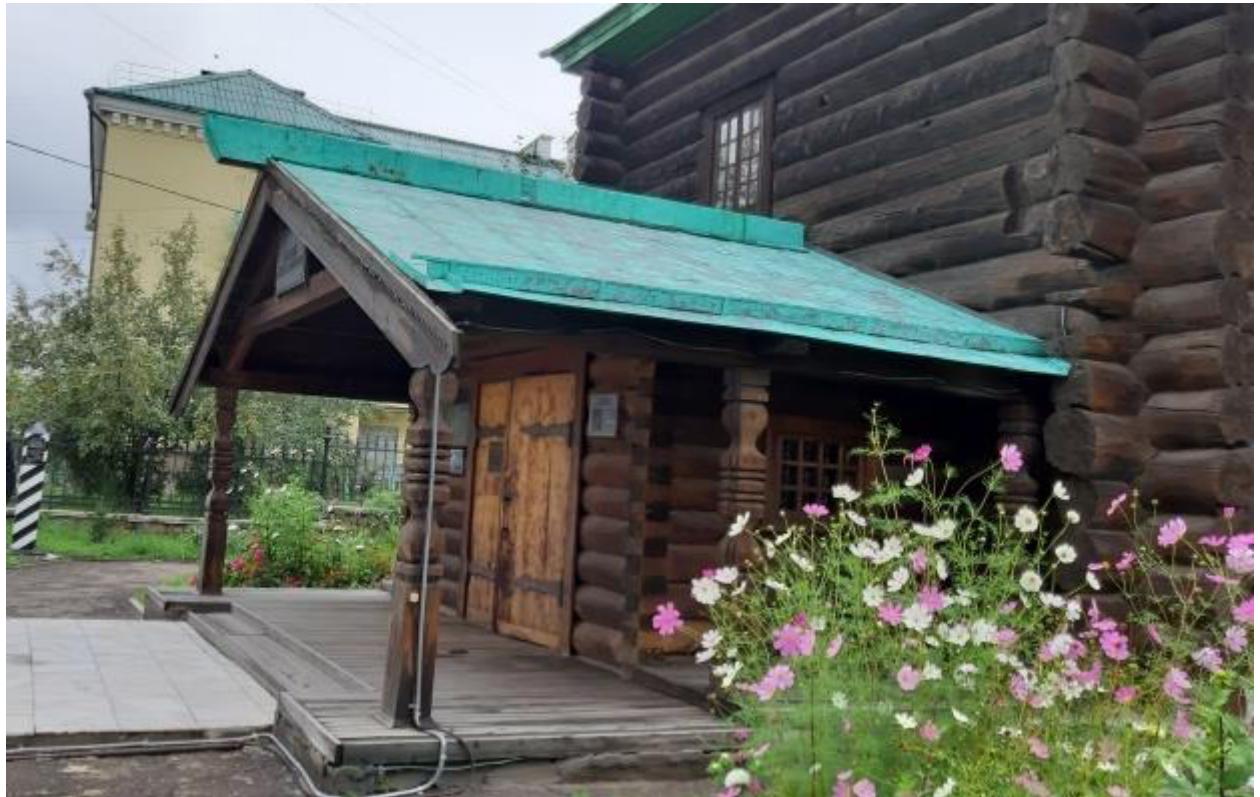
Тамбур входа

- около входа выполнен бревенчатый пристрой тамбура с навесом над крыльцом под общей двускатной кровлей;

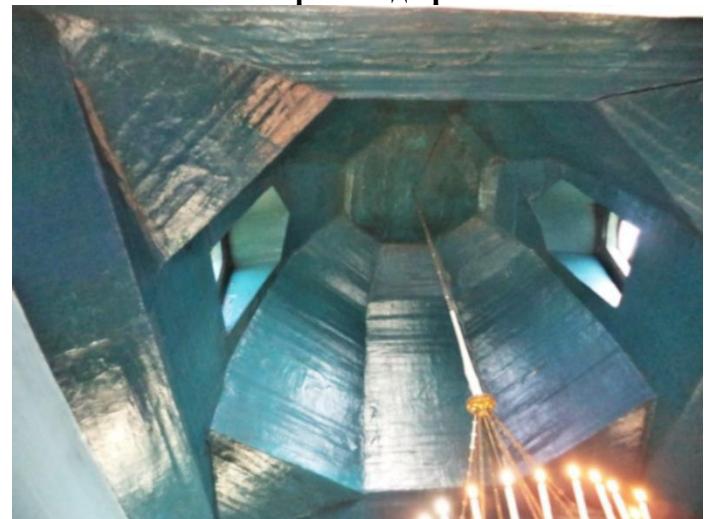
Восьмерик над храмом

- изменена форма карниза восьмерика над храмом, утрачена геометрическая форма

8-мигранного барабана над куполом храма, усложнена форма стойки креста, изменена расстекловка окон восьмерика;

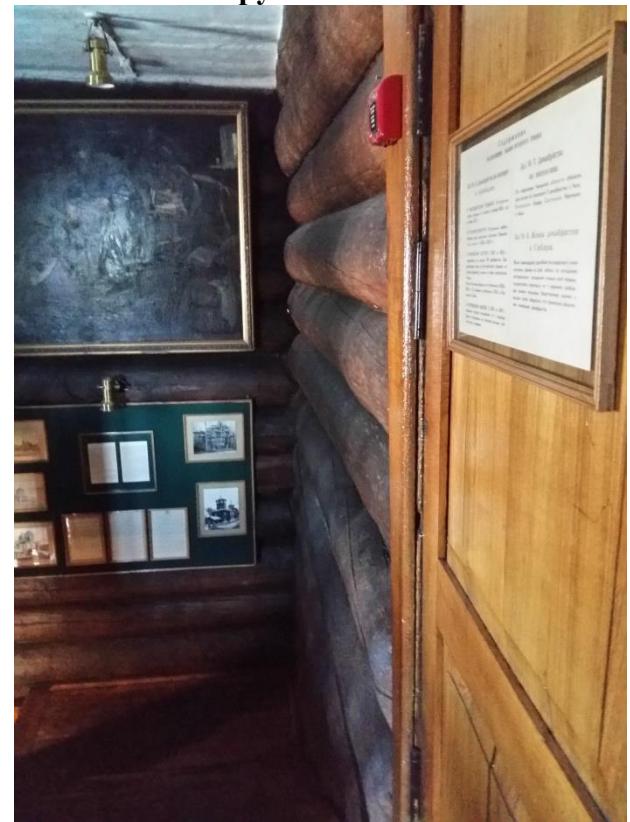
2-й ярус колокольни

- остеклены проемы на колокольне;

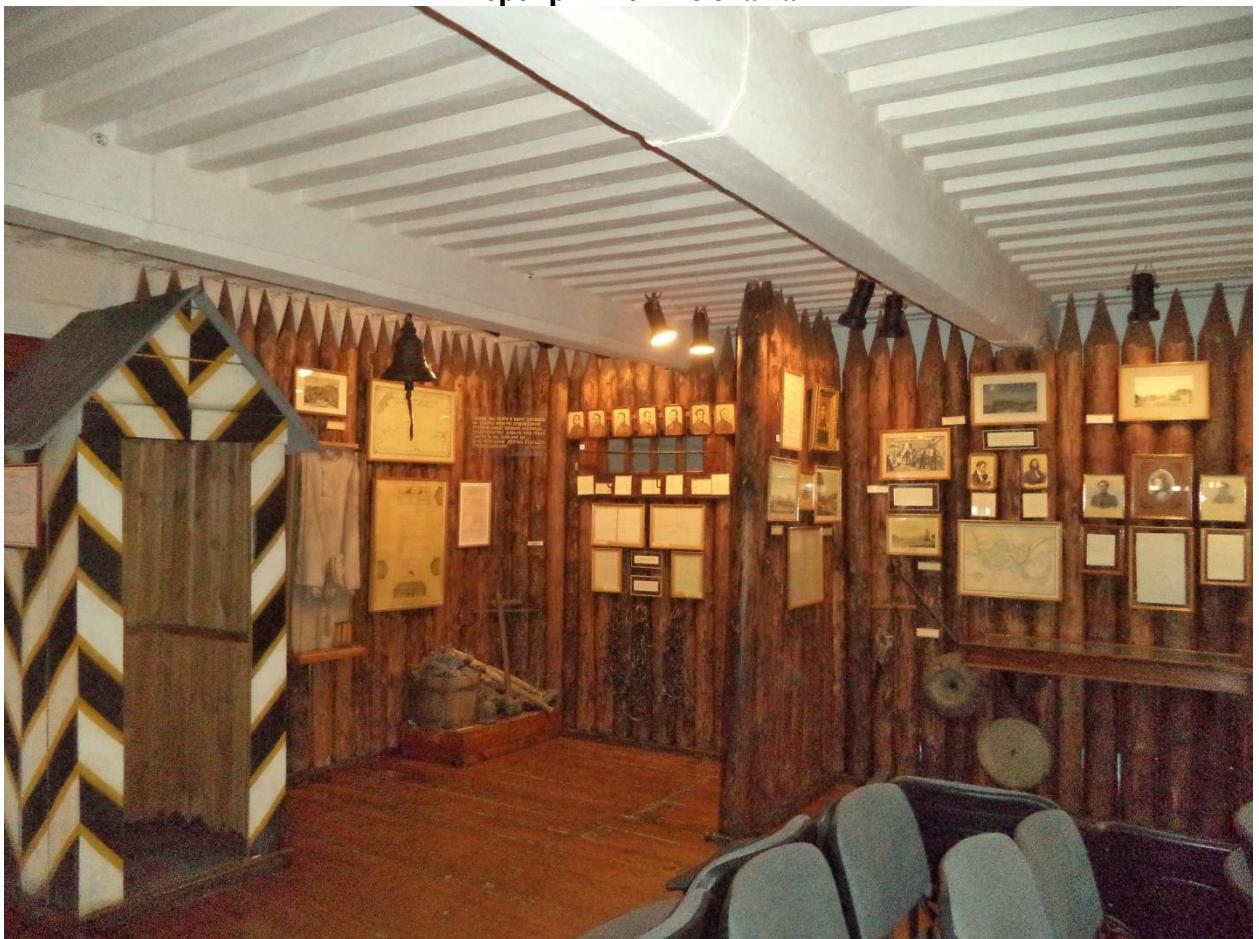
Перекрытие 2-го этажа

- продольные трещины в балках междуэтажного перекрытия, ослабление рабочего сечения;
- наличие усиления балок подшивкой снизу балок досками.
- видимый прогиб, деформация в местах заделок балок в стены,
- видимый уклон полов,
- ощутимая зыбкость междуэтажного перекрытия над четвериком.

При обследовании междуэтажного перекрытия выявлены дефекты, влияющие на пригодность к нормальной эксплуатации: видимый прогиб балок перекрытия; неправильно выполненное усиление балки перекрытия, подшивкой досками в пролете, в нижней растянутой зоне; зыбкость перекрытия над четвериком. С учетом реологических свойств древесины, при условии недопускания возрастания нагрузки, междуэтажное перекрытие следует считать работоспособным. При необходимости увеличения воспринимаемой нагрузки возможно усиление участков перекрытия за счет новой схемы раскладки балок перекрытия и увеличения размеров их поперечного сечения.
