АКТ № 09-22

технического состояния объекта культурного наследия, включённого  
в единый государственный реестр объектов культурного наследия  
(памятников истории и культуры) народов Российской Федерации

**«Общественная постройка»**

г. Нерчинск, ул. Погодаева, 53 (адрес по Гос. списку - ул. Погодаева, 51)

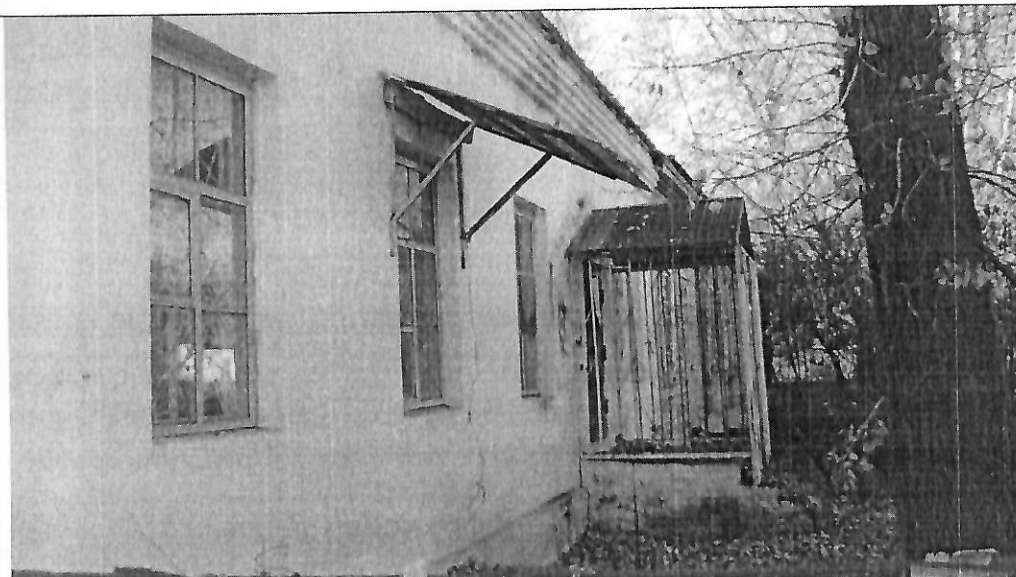
Деревянное здание постройки начала XX века на каменном оштукатуренном цоколе. Расположено на пересечении улиц Погодаева и Чехова (блоки А и А-2, см. тех. паспорт), что определяет его Г-образную планировку. К северо-восточному торцу деревянного объема примыкает равный по ширине каменный оштукатуренный пристрой. Часть здания, расположенная вдоль улицы Погодаева, имеет большую протяженность. В восточном дворовом углу расположены открытая веранда с входом на северо-восточном фасаде и бревенчатый оштукатуренный пристрой под общей с верандой крышей, фото 2. Крыльцо и навес над окном на северо-западном фасаде искажают облик объекта культурного наследия. Фото 3.

Фото 3 Вид с севера на северо-западный фасад капитального объема. Крыльцо и навес над окном искажают облик объекта культурного наследия.

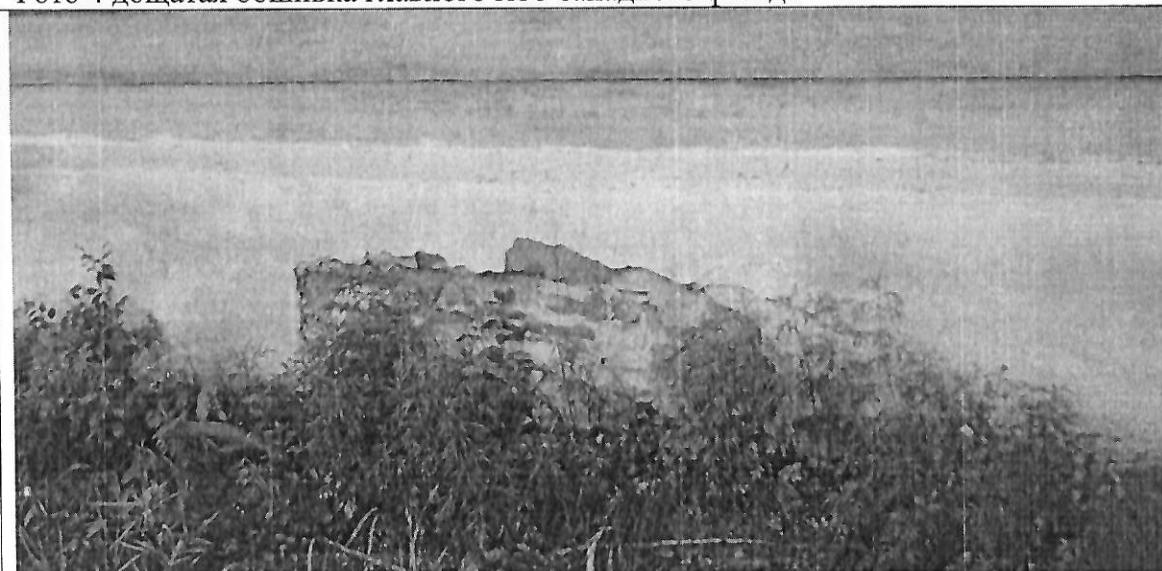
**цоколи и отмостки:** цоколь здания каменный, оштукатурен и забелен. При осмотре выявлены трещины в штукатурке на северо-восточном, северо-западном фасадах, локальные отслоения и утраты штукатурки на юго-западном, северо-восточном фасадах, фото 5. Отмостка со стороны улиц Погодаева и Чехова утрачена. Вдоль цоколя исторического объема (ул. Погодаева – Чехова) имеются заросли ильма, отмечено увлажнение цоколя. Отмостка со стороны дворовых фасадов бетонная с выбоинами и трещинами.

Фото 5 состояние цоколя на главном фасаде

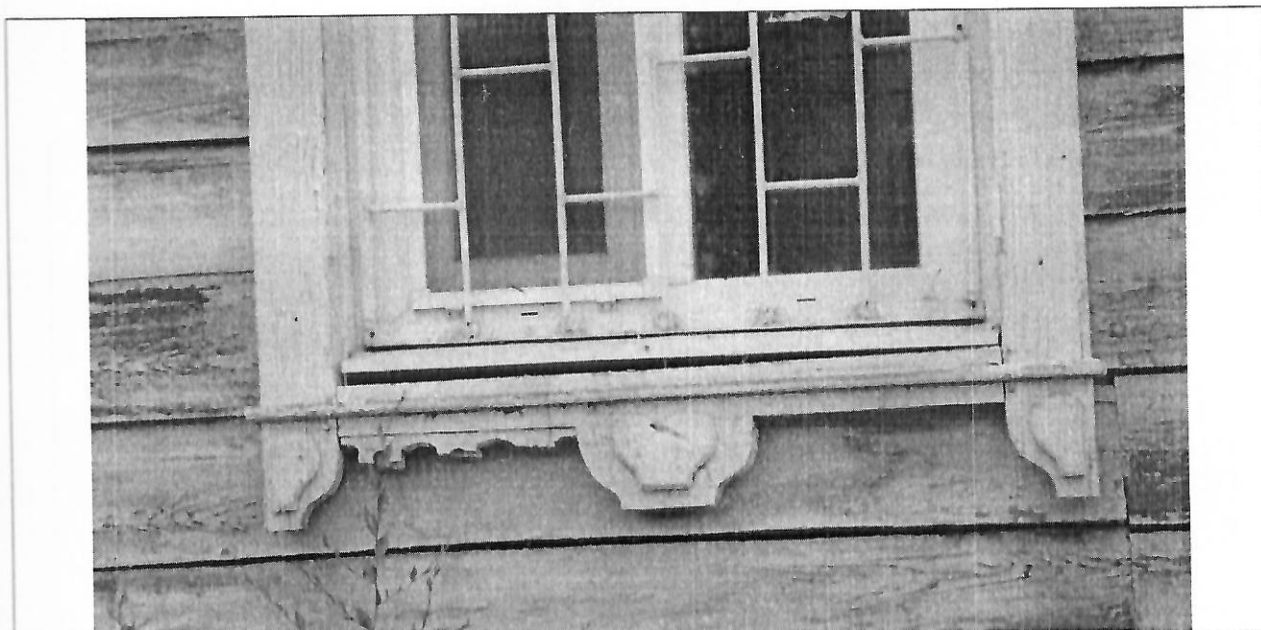
**внешнее декоративное убранство** (облицовка, окраска, резные украшения, карнизы, колонны, пилястры, лепнина, скульптура, живопись на фасадах и прочее): на юго-западном и северо-западном фасадах оригинальные по своему рисунку барочные наличники, общим количеством 15 шт., разделенные попарно ритмично расположенными трехчастными лопатками. Пластичные волюты с вогнутым изгибом плечиков украшены в центре элементом объемной резьбы растительного характера. Фартуки наличников главного фасада с утратами резьбы, фото 6. Один из наличников на северо-западном фасаде (второй проем от левого фланга деревянного объема) утрачен. При осмотре выявлено, что часть венчающих плечики резных элементов акротерия утрачена фото 7. На дворовых фасадах простые рамочные наличники прямоугольной формы украшены накладным ромбом по оси. Средний наличник на юго-восточном торцевом фасаде также утрачен. Общее состояние наличников удовлетворительное, необходима реставрация отдельных элементов.

Фото 6 Утрачена резьба фартука наличника на главном фасаде.

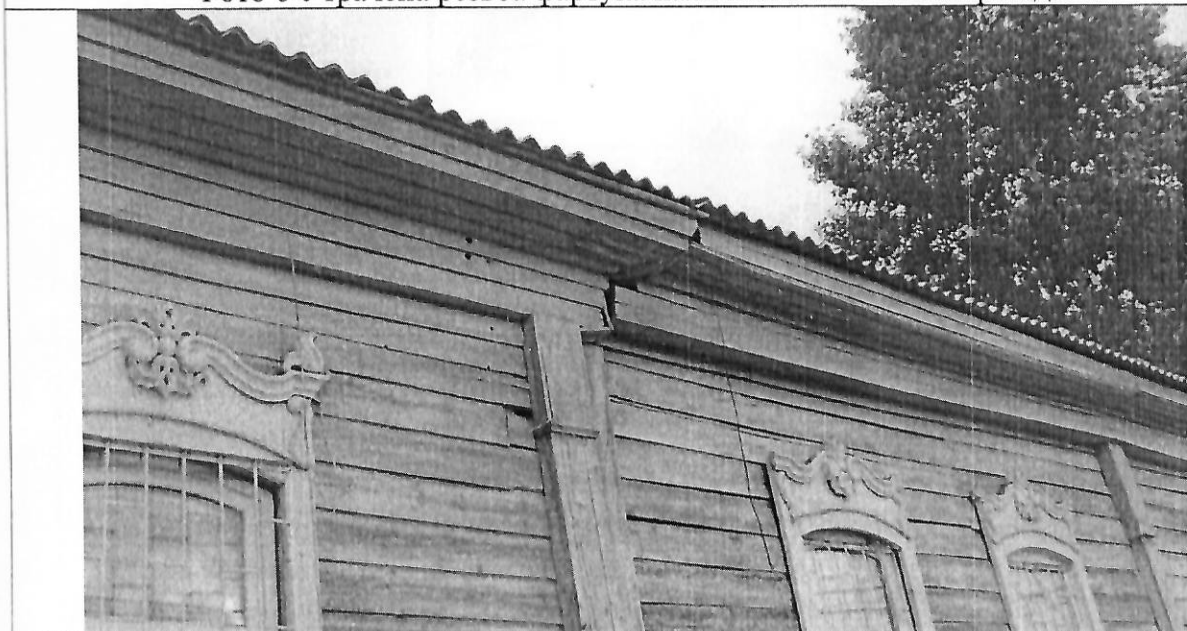
**двери и окна** состояние исторических заполнений оконных проемов с лучковым завершением и прямоугольных неудовлетворительное, средний проем на юго-восточном фасаде снаружи закрыт ставнями, изнутри - защит досками с утеплением и закрыт облицовкой. При приспособлении рассматриваемого объема деревянные рамы в шести оконных проемах, начиная с правого фланга главного фасада (ул. Погодаева), установлены пластиковые стеклопакеты, что искажает облик объекта культурного наследия. фото 7. Состояние сохранившихся дверных заполнений удовлетворительное.

Фото 7 Утрата элементов акротерия на барочных наличниках главного юго-западного фасада. Пластиковые окна и решетки искажают облик объекта культурного наследия
