**АКТ
ГОСУДАРСТВЕННОЙ ИСТОРИКО-КУЛЬТУРНОЙ ЭКСПЕРТИЗЫ**

**Объект экспертизы:
научно-проектная документация на проведение работ по сохранению объекта
культурного наследия «Дом жилой Нигматулина Р»,
расположенного по адресу: г. Чита, ул. Анохина, 5
(Шифр 10-2021. Капитальный ремонт с элементами реставрации
/ ООО ТАПМ «Читаархпроект». Чита. 2021 г.)**

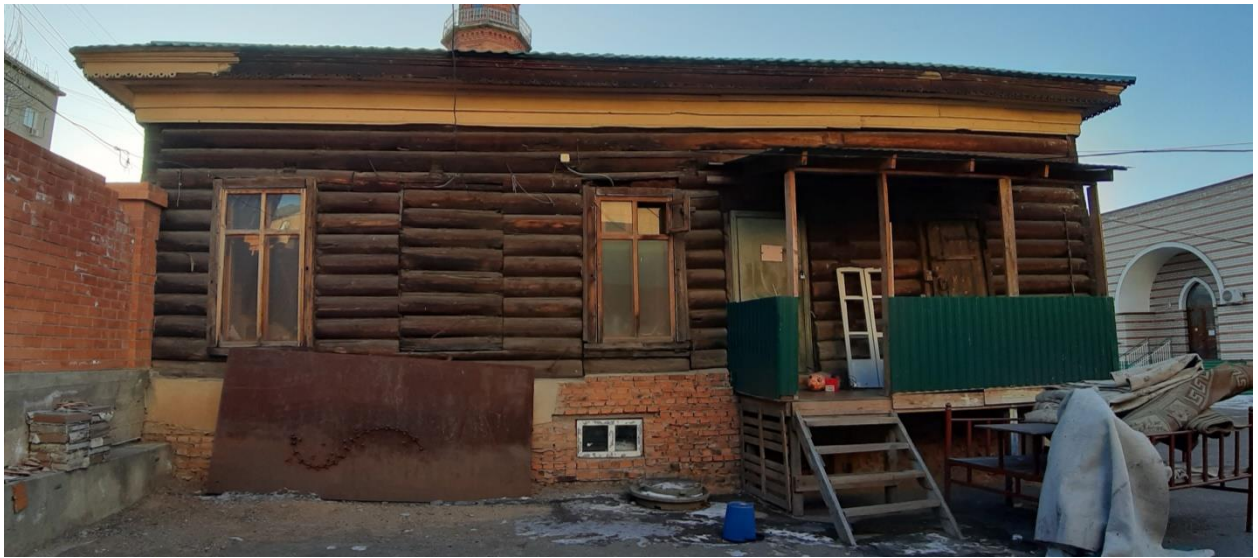
Северо- западный фасад

На северо-западном фасаде наличники утрачены. Прямоугольные 3-х филенчатые ставни сохранились только на главном фасаде. Состояние декоративных элементов сохранившихся наличников удовлетворительное.

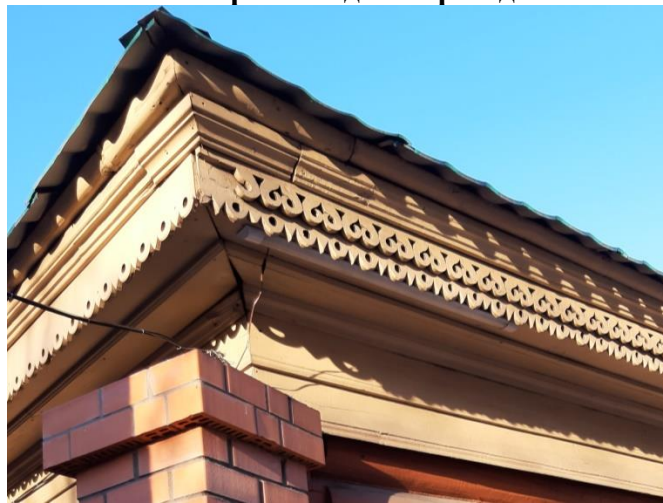
Венчающий карниз и фриз

Внешнее декоративное убранство. Фасады здания, за исключением северо-западного фасада, окрашены в два цвета. Окрасочный слой с шелушениями и отслоениями. Ленточный двурусный фриз из калеванных досок по периметру здания, в удовлетворительном состоянии. Здание завершено дощатым выносом венчающего карниза, с резным подзором геометрического рисунка. На главном фасаде подзор дополнен вторым рядом подзора с рисунком растительного характера. Состояние декоративных элементов карниза удовлетворительное. В оформлении оконных проемов использованы наличники 3-х типов. На главном и юго-восточном фасадах наличники завершены треугольной с плечиками лобанью, с профилированным карнизом, украшенной пропильной резьбой растительного рисунка. Пикообразные свесы стоек, с круглыми пропилами, объединены резным фартуком, сочетающим треугольные и полукруглые элементы с пропилами. Низ проема подчеркнут накладной профилированной рейкой. На наличниках отмечены утраты элементов пропильной резьбы и профилированных поясков, рассыхание древесины.

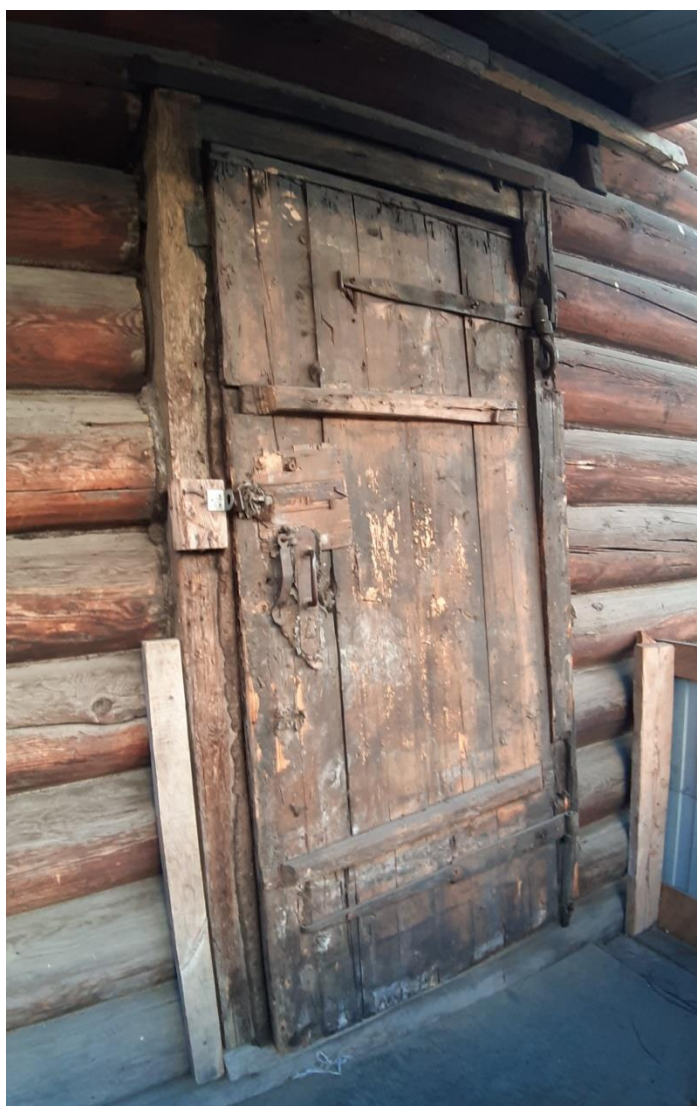
Историческая дверь

Двери. На северо-западном фасаде сохранилась историческая щитовая дверь на кованых навесах. Наблюдается растрескивание дверного полотна и следы поздних креплений. Металлические детали покрыты ржавчиной. Поздние дверные проемы на юго-восточном и северо-западном фасадах, устроенные на месте исторических оконных проемов, с металлическими глухими дверями. Техническое состояние исторической двери - **неудовлетворительное.**

- воссозданию входной двери на дворовом фасаде;
- докомпоновке и воссозданию элементов декоративного убранства памятника;
- покраске и оштукатуриванию стен и потолков;
- покраске металлических элементов; 3
- замене кровли (при необходимости устранение повреждений подкровельных конструкций, без изменения уклона крыши и объема чердачного пространства) и воссозданию слухового окна;
- восстановлению водосточной системы;
- воссозданию веранды - в первоначальных исторических габаритах.

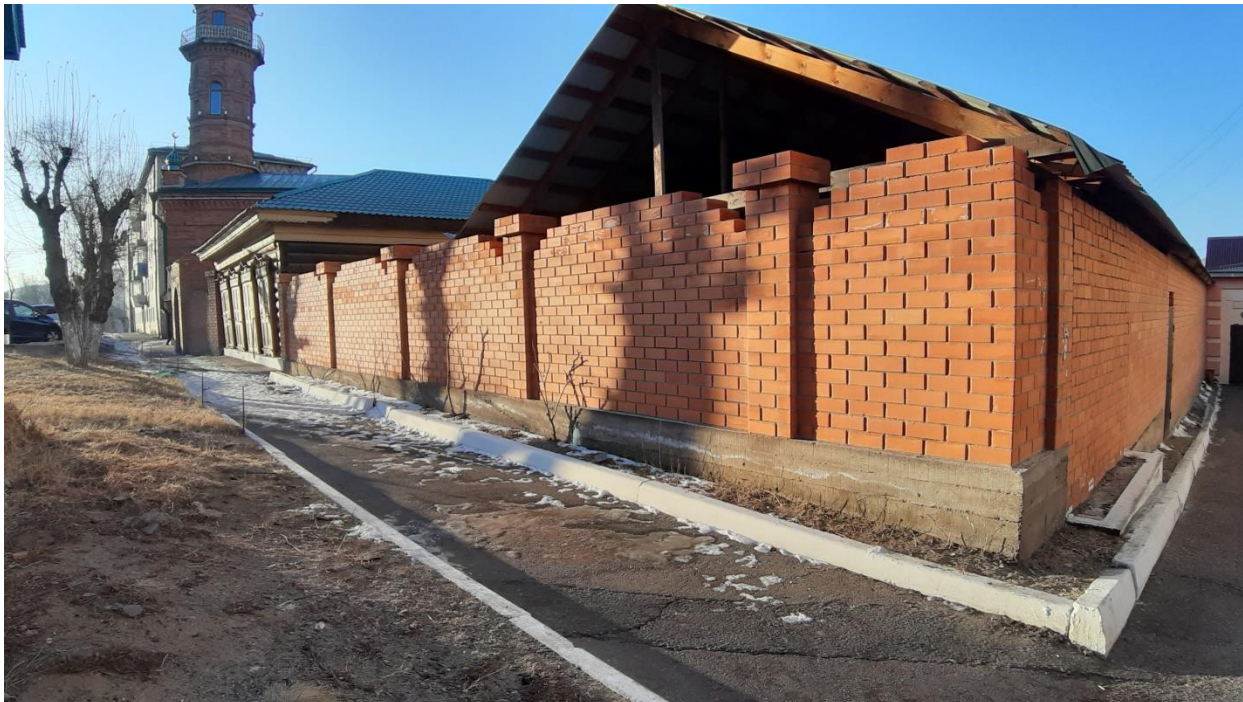
Тротуар вдоль ул. Аохина.

Омостка. Вдоль главного фасада - бетонная с повреждениями и трещинами, Вдоль юго-восточного фасада - тротуарная плитка, в удовлетворительном состоянии. Вдоль юго-западного фасада – асфальтовое покрытие без уклона, что ведет к намоканию и последующему разрушению штукатурки цоколя. Вдоль северо-западного фасада отмостка отсутствует. Общее состояние **неудовлетворительное**.

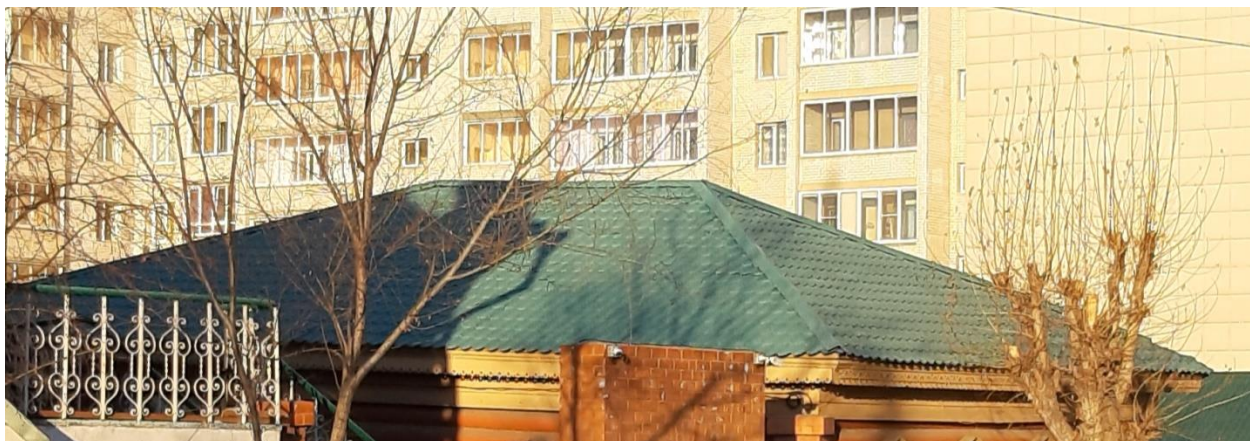
Крыша объекта.

Крыша. Деформаций и дефектов, указывающих на недостаточную несущую способность конструкций крыши, не выявлено. Покрытие кровли из листовой стали заменено металлочерепицей. Слуховое окно, печные трубы, водосточные трубы, желоба и воронки, при замене покрытия, утрачены. Над входом в подвал устроен поздний односкатный козырек с покрытием из профлиста. Отсутствие доступа на чердак требует проведения дополнительного обследования конструкций крыши при производстве ремонтных работ. По результатам визуального обследования крыши состояние **удовлетворительное**.

7. Демонтаж и устройство нового кровельного покрытия. При необходимости устранение повреждений подкровельных конструкций, без изменения уклона крыши и объема чердачного пространства. Воссоздание слухового окна по историческим аналогам. Докомпоновка утраченных элементов пропиленной резьбы карниза. Воссоздание элементов водостока (труб, желобов и воронок) по историческим аналогам.
