АКТ
ГОСУДАРСТВЕННОЙ ИСТОРИКО-КУЛЬТУРНОЙ ЭКСПЕРТИЗЫ

проектной документация на проведение работ по сохранению объекта
культурного наследия

«Ансамбль Цугольского дацана»

(главный храм Цугольского дацана (Согчен Дуган) 1868 год),
расположенного по адресу:
Забайкальский край, Могойтуйский район, с. Цугол

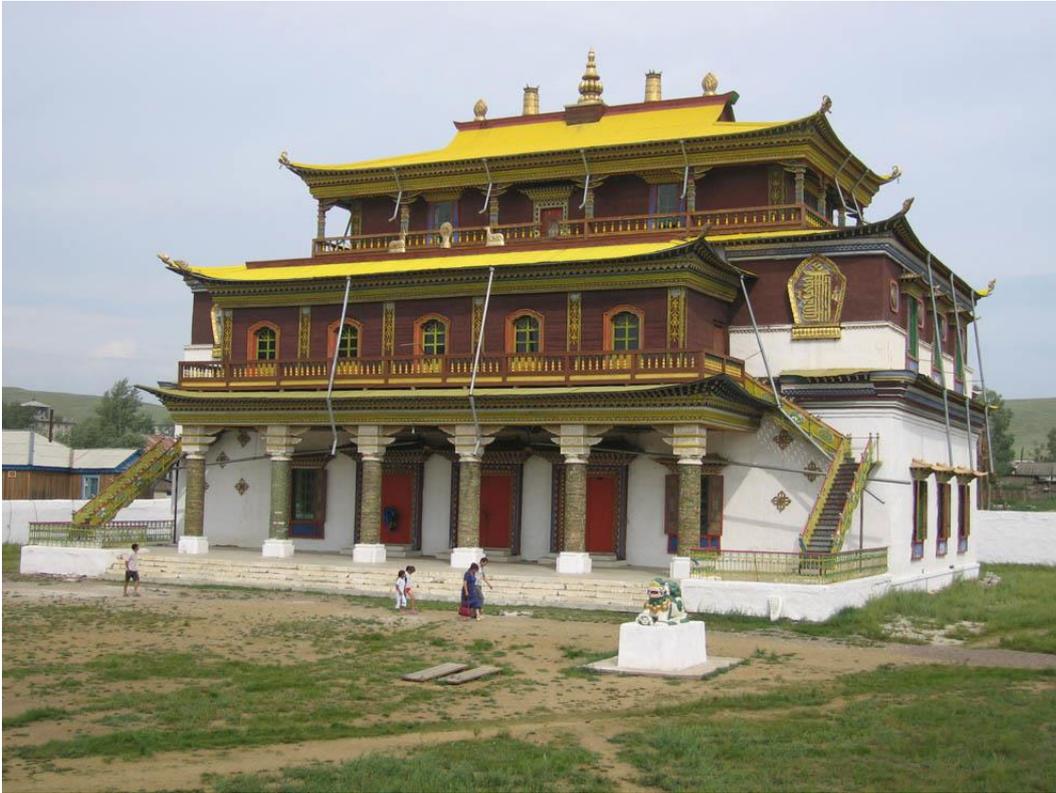
Общий вид Сокшин дугана с юго-востока

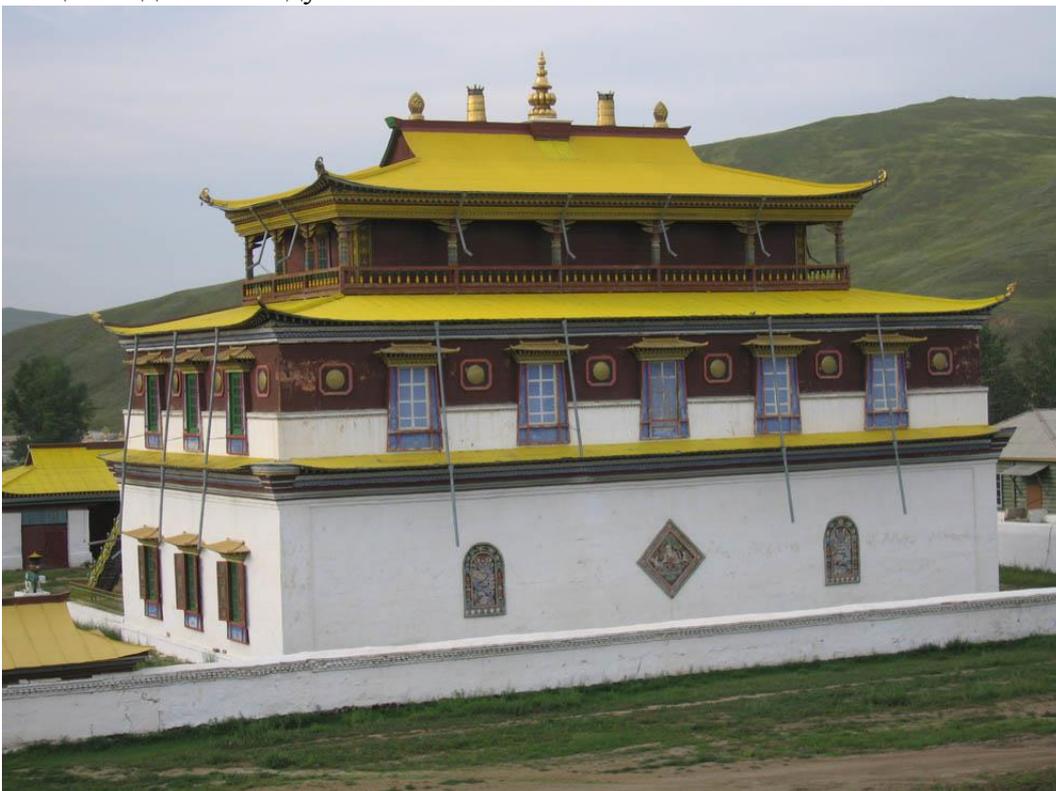
Общий вид Сокшин дугана с северо-востока

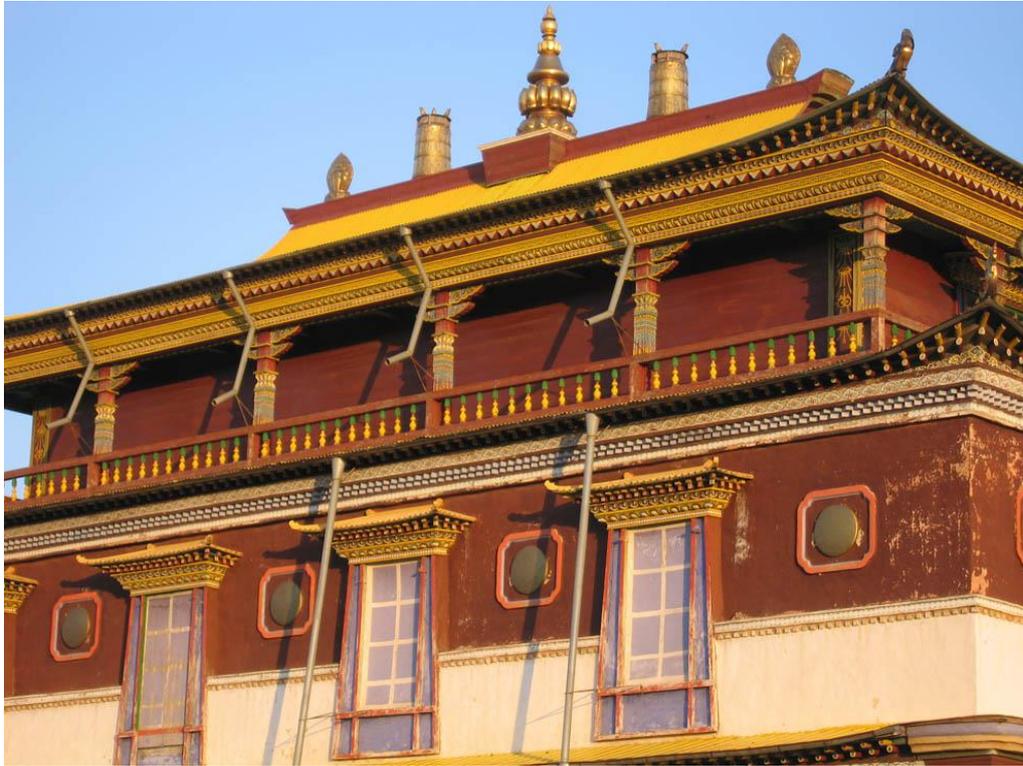
Фрагмент северного фасада Сокшин дугана.

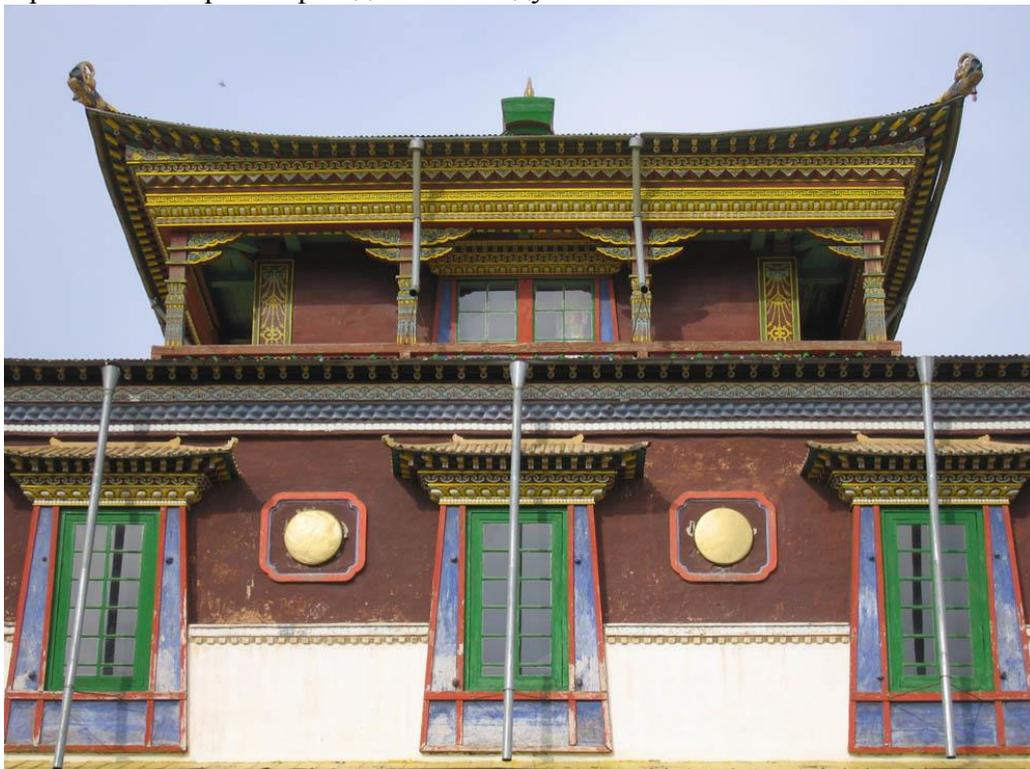
Фрагмент западного фасада Сокшин дугана.

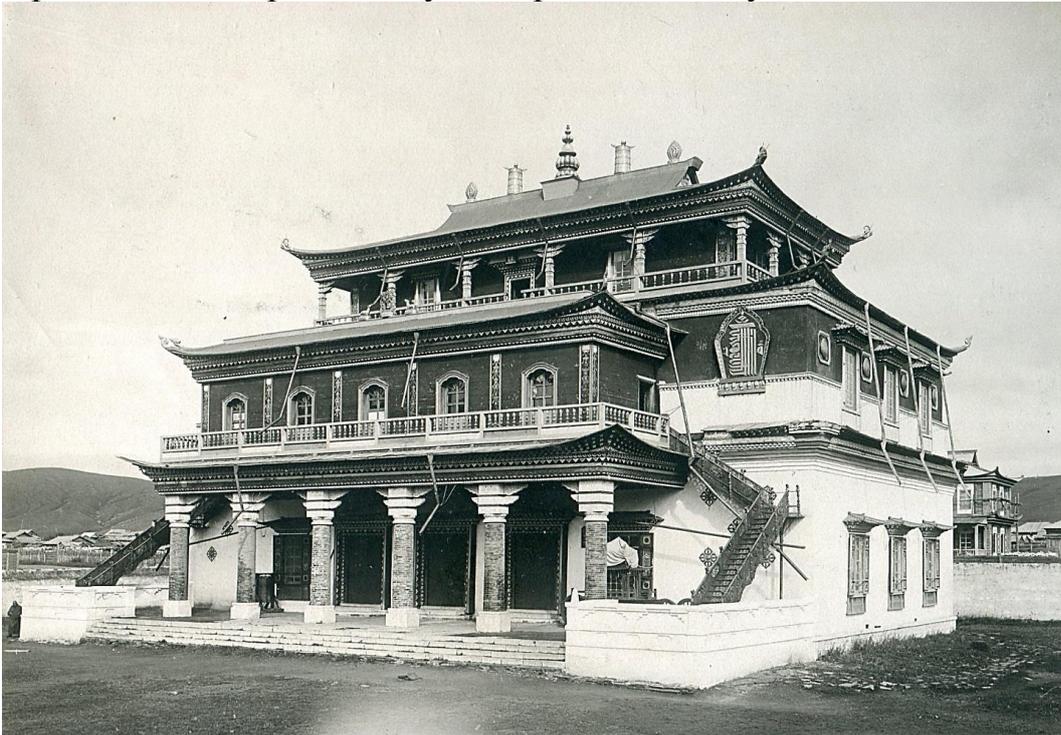
Согчен-дуган Цугольского дацана. Фото нач. XX века
