Уроки, извлеченные из несчастных случаев

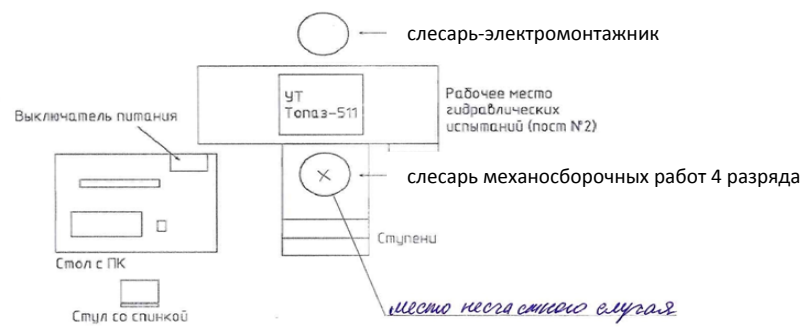
Место прикосновения

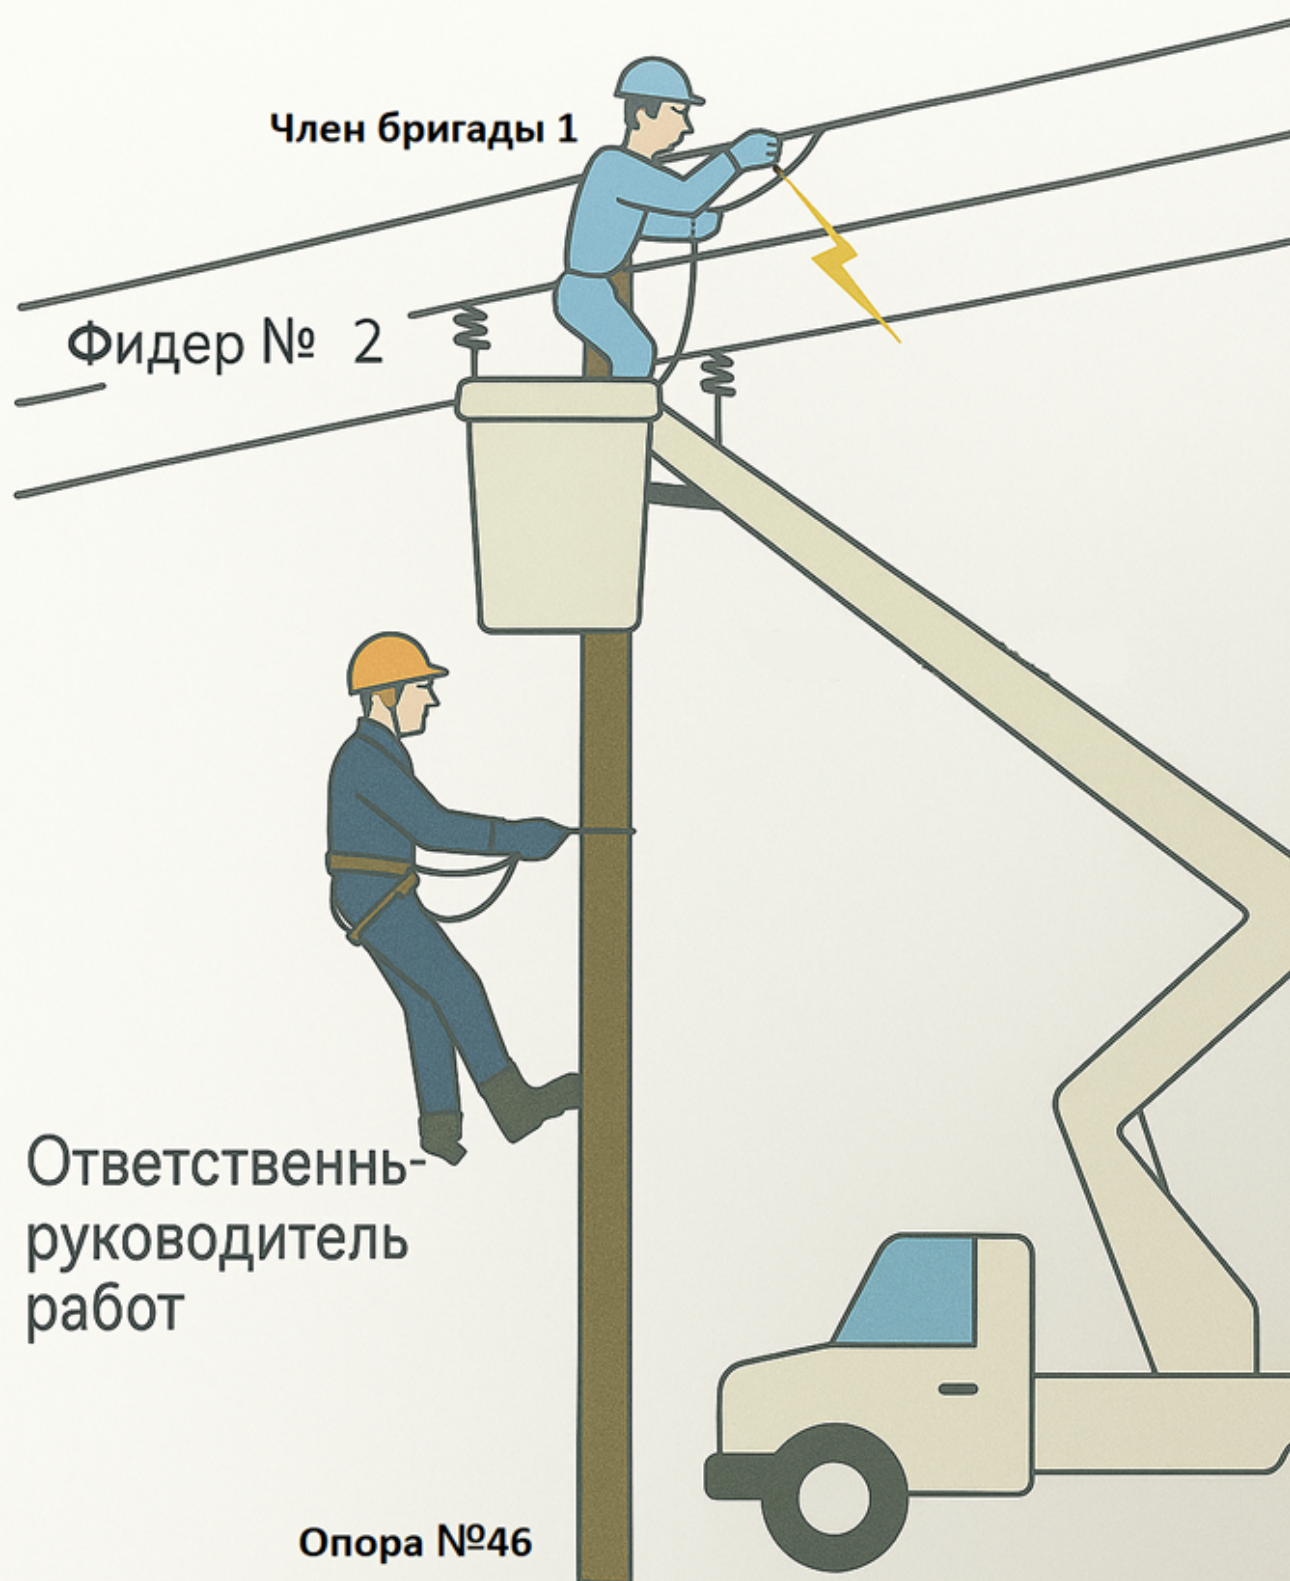
Схема происшествия

УРОКИ, ИЗВЛЕЧЕННЫЕ ИЗ НЕСЧАСТНОГО СЛУЧАЯ		3. Мероприятия по устранению причин несчастного случая
Дата происшествия	26.04.2025	
Наименование организации	ООО «СКЭРН»	
Место несчастного случая	Воздушная линия 6 кВ фидер № 2 подстанция «Дербент-Южная», Республика Дагестан	
Вид происшествия	Поражение электрическим током	
<p>1. Краткое описание несчастного случая</p> <p>26.04.2025 бригада ООО «СКЭРН» в составе ответственного руководителя работ, производителя работ и двух членов бригады прибыла к месту выполнения работ по наряду-допуску на замену провода марки АС на самонесущий изолированный провод (далее – СИП) на участке воздушной линии 6 кВ, фидер № 2 от подстанции «Дербент-Южная» (от опоры № 46 до опоры № 86).</p> <p>Примерно в 15:50, дойдя до опоры № 62 и выполнив соединение двух участков провода СИП, у бригады возникли сомнения в правильности произведенного соединения. Ответственный руководитель работ связался с диспетчером с просьбой направить оперативно-выездную бригаду (далее – ОВБ) для уточнения правильности подключения.</p> <p>В 16:02 на место прибыл электромонтер ОВБ. После недолгого обсуждения с ответственным руководителем работ было принято решение о подключении третьего провода. После подключения ОВБ выехала для подачи напряжения на фидер № 11, а основная бригада направилась к опоре № 46 для завершения соединения оставшихся участков провода.</p> <p>Ответственный руководитель работ и один из членов бригады в люльке гидроподъемника поднялись на опору воздушной линии электропередачи для зачистки конца провода. Ответственный руководитель работ перешел на опору, а член бригады начал подготовку к соединению, в момент зачистки провода от изоляции произошел пробой, в результате чего член бригады в люльке был поражен электрическим током и упал на землю.</p> <p>Прибывшая скорая помощь констатировала смерть пострадавшего.</p> <p>2. Причины несчастного случая</p> <p>2.1. Электромонтер ОВБ подал напряжение на ВЛ без разрешения, не дождавшись полного окончания работ бригадой (нарушение пункт 15.1 Правил по охране труда при эксплуатации электроустановок, утвержденных приказом Минтруда России от 15.12.2020 № 903н (далее – ПОТЭЭ)).</p> <p>2.2. Работодатель не обеспечил проведение обучения по охране труда пострадавшему, в том числе обучение безопасным методам и приемам выполнения работ, обучение по оказанию первой помощи пострадавшим, инструктаж по охране труда, стажировку на рабочем месте и проверку знания требований охраны труда, что нарушает требования пункта 2.1 и пункта 2.2 ПОТЭЭ.</p>		<p>3.1 Проведен с работниками ООО «СКЭРН» внеплановый инструктаж по охране труда при производстве работ в действующих электроустановках.</p>

<p>2.3. Работодатель не выдал пострадавшему средства индивидуальной защиты в соответствии с типовыми нормами, не обеспечил контроль за их применением, что нарушает абзац 9 части 3 статьи 214 Трудового кодекса Российской Федерации и абзац 9 пункта 10 Приложения к приказу Минтруда России от 29.10.2021 № 766н.</p>	
---	--
