### **Проект капитального ремонта с элементами реставрации объекта культурного наследия «Первая женская гимназия», г. Чита, ул. Чкалова, 140. Учебное здание.**

#### **Комплексные научные исследования**

Отчет о результатах историко-культурных исследований  
65-Д 223-20/23-3Ц - ОИК

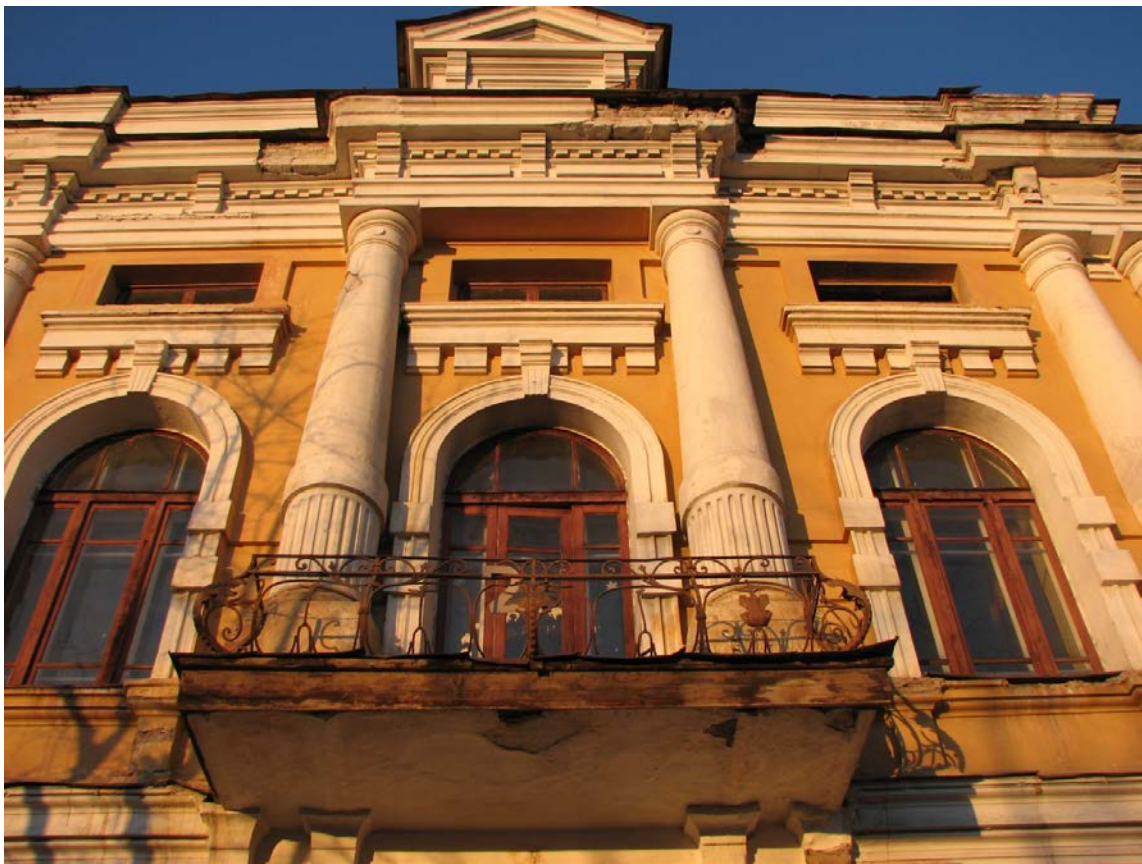
Со временем здание историко-филологического факультета обветшало. На фотографиях ниже можно увидеть, как выглядело здание перед закрытием на ремонт, который был проведён в 2008 году:

Балкон над парадной дверью

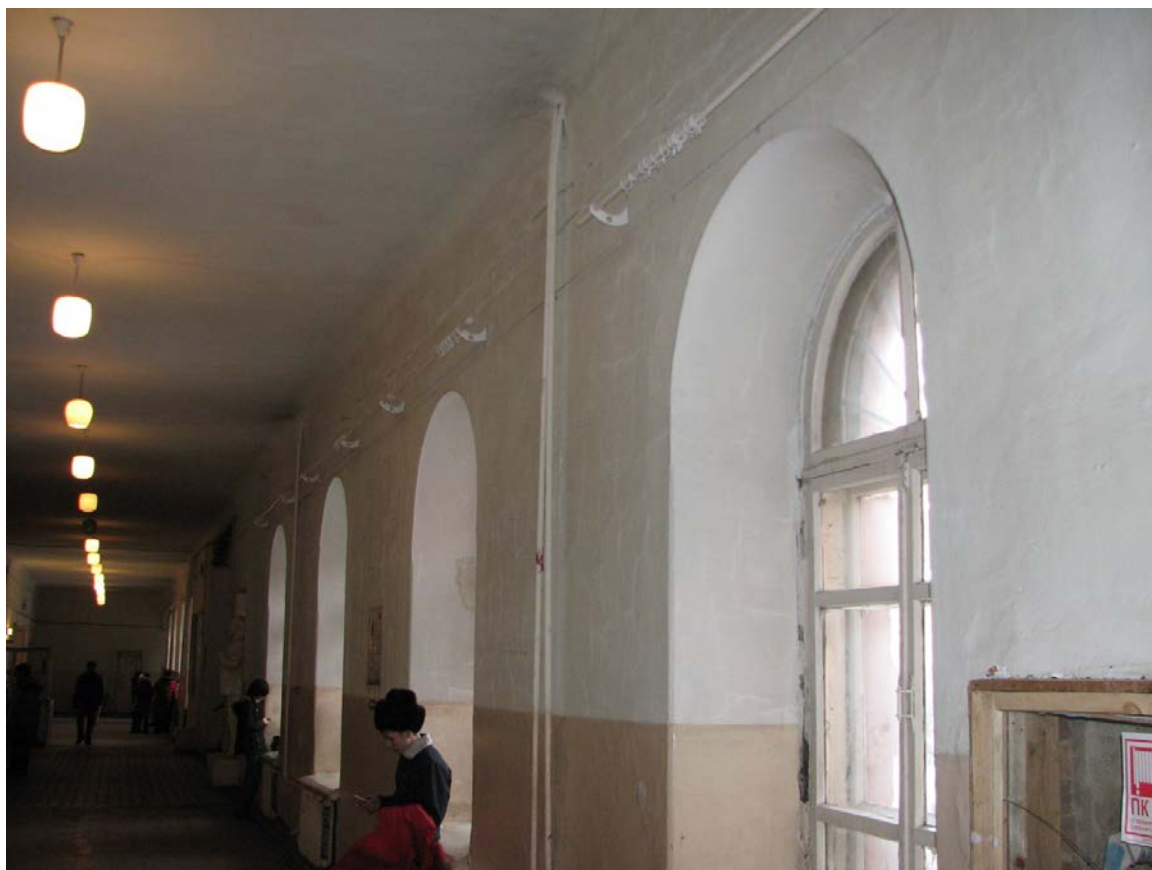
*Коридор на первом этаже здания, левое крыло*

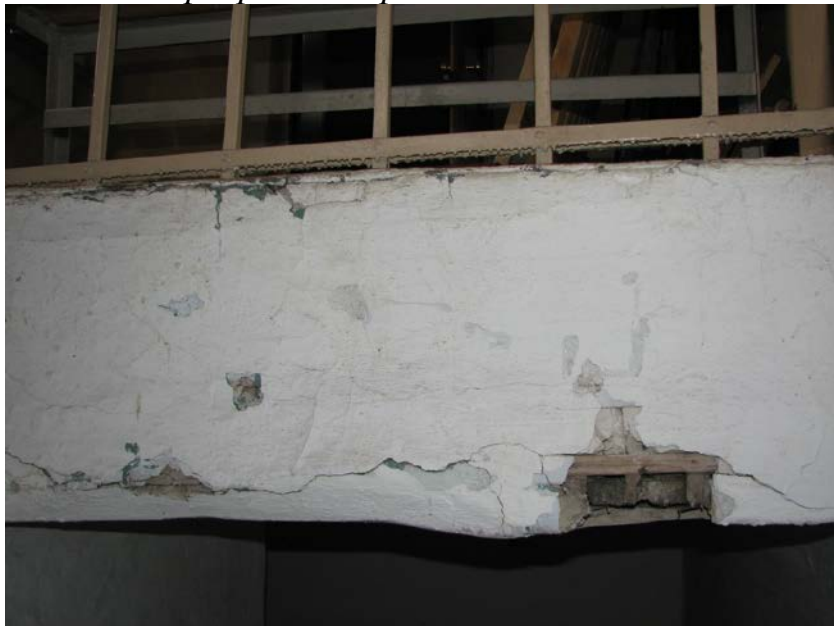
Часть перекрытия третьего этажа здания

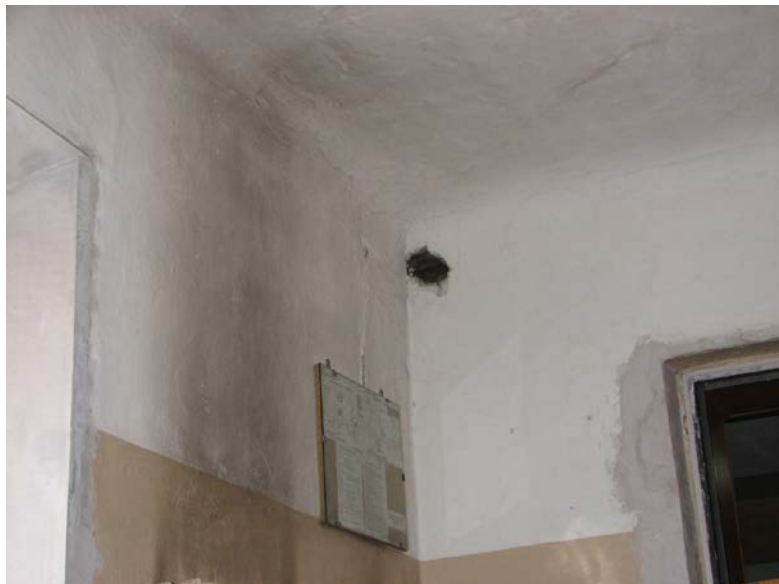
Стены и потолок здания

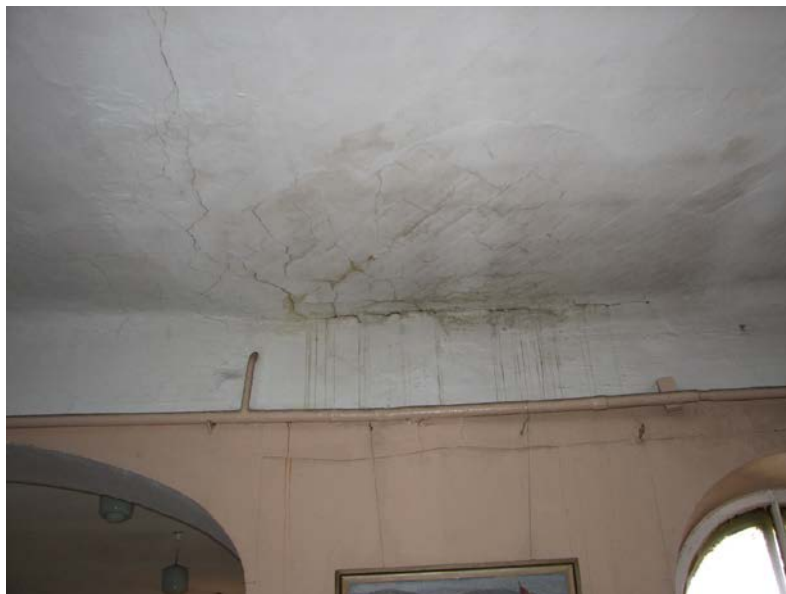
Стены и потолок здания

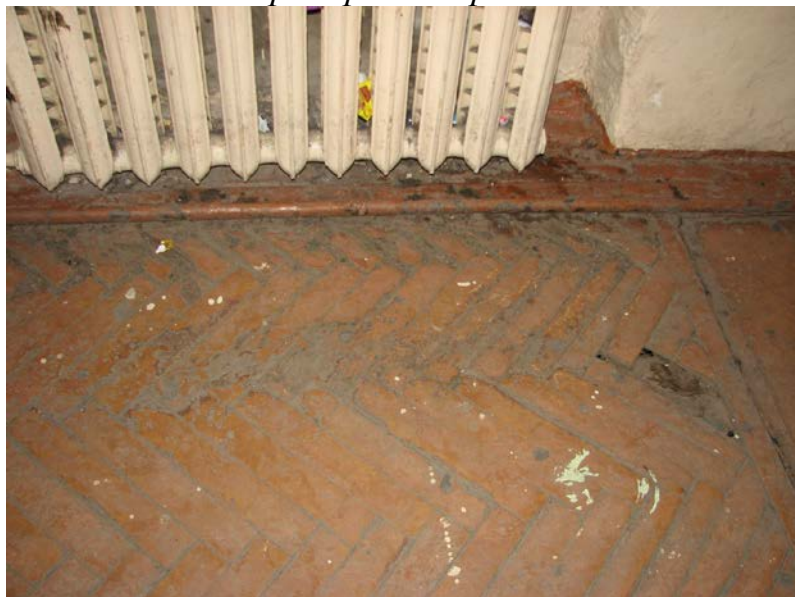
*Пол в коридоре на первом этаже*

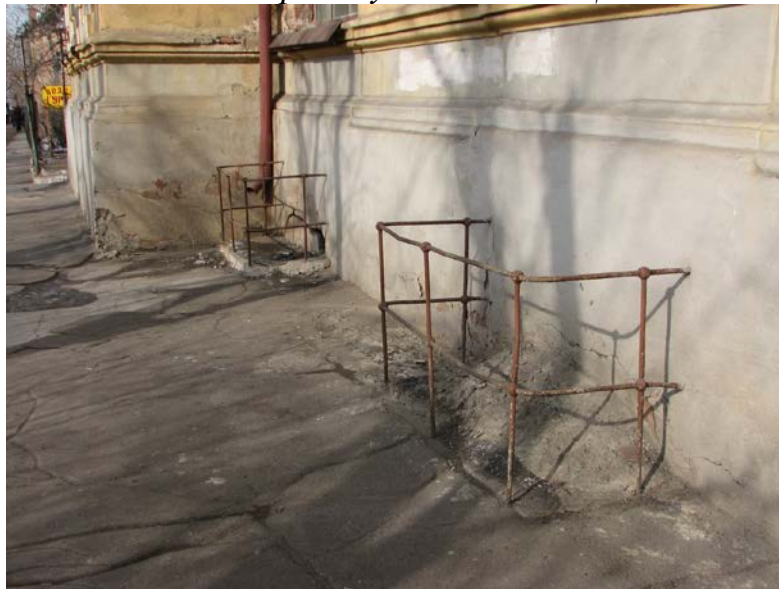
*Вид со стороны ул. Чкалова. Цоколь*

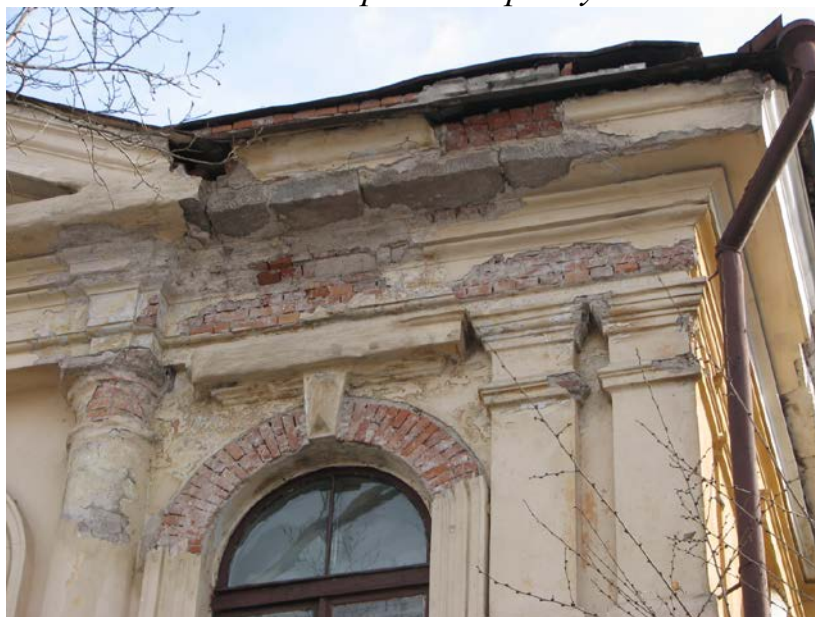
*Угол здания со стороны двора и ул. Чкалова.*

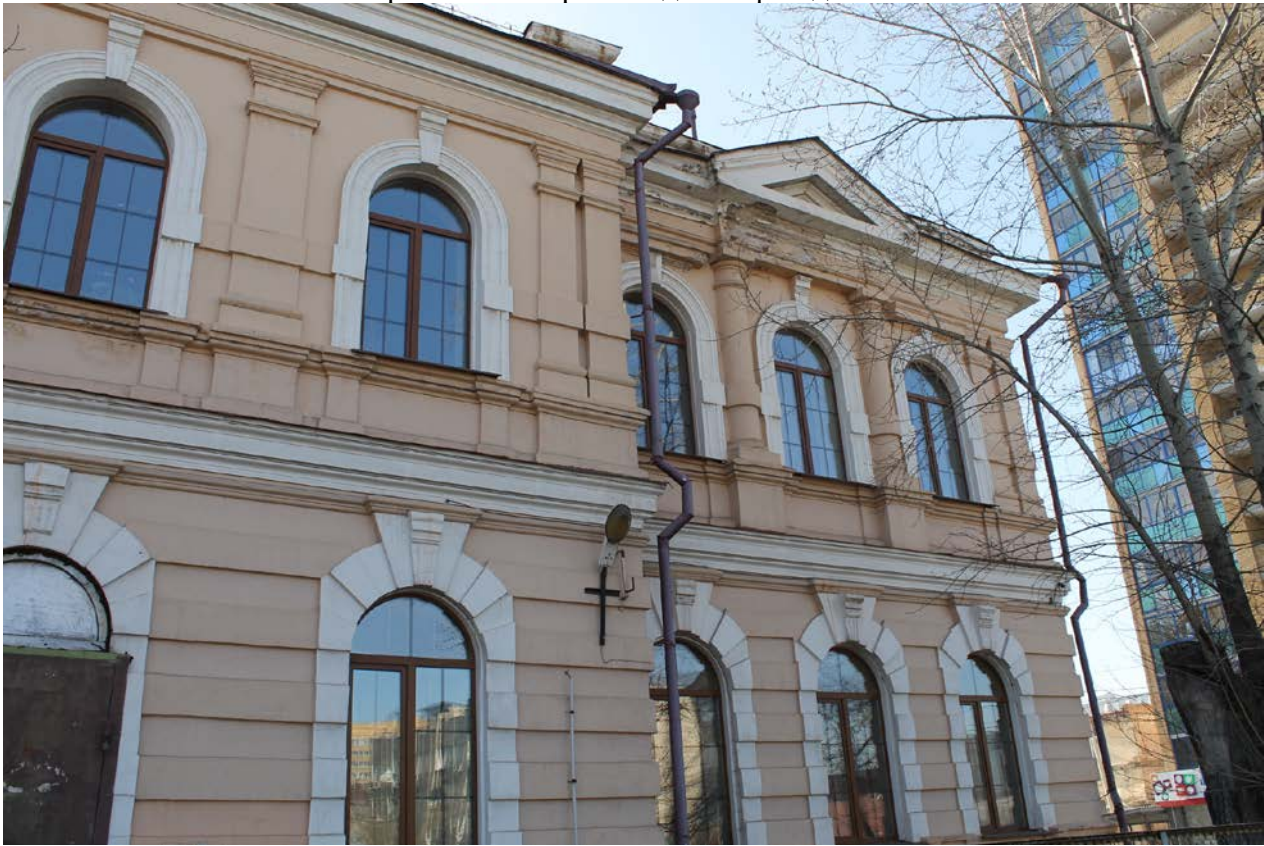
Фото 11. Фрагмент северо-западного фасада. Угловая часть. В уровне карниза и фриза отслоение окрасочного и штукатурного слоя. Утрата профиля фриза местами до кирпича

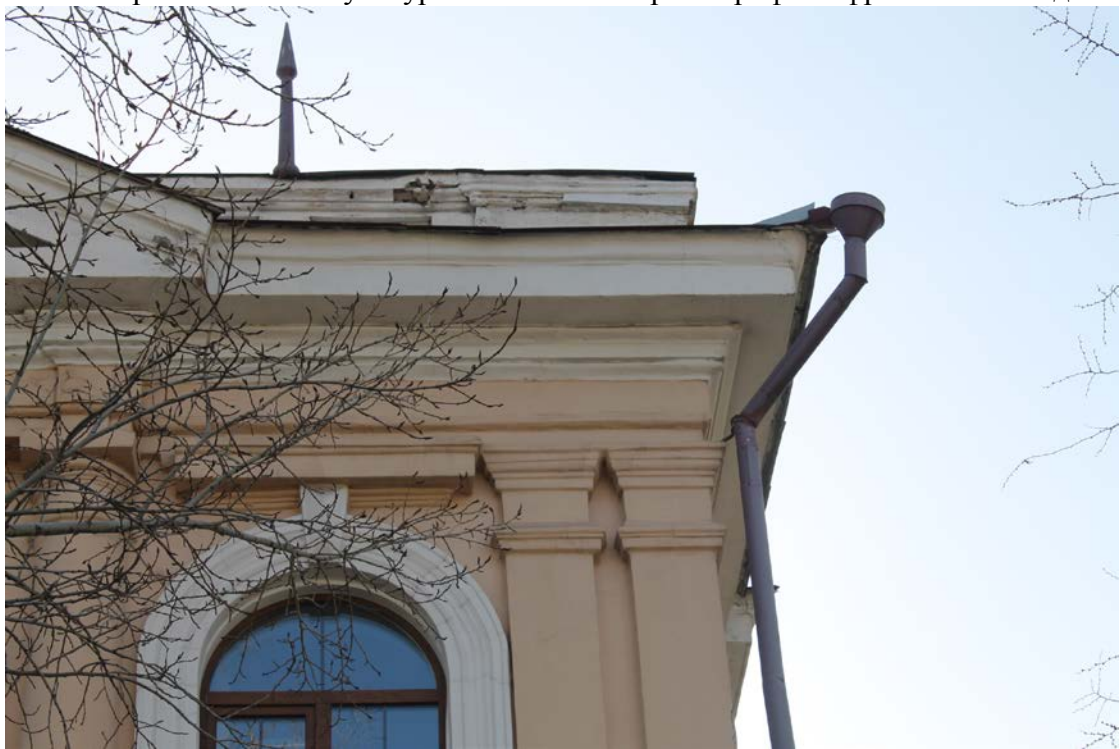
Фото 12. Фрагмент северо-западного фасада. Угловая часть.  
В уровне рустованной части 1 этажа отслоение окрасочного и штукатурного слоя

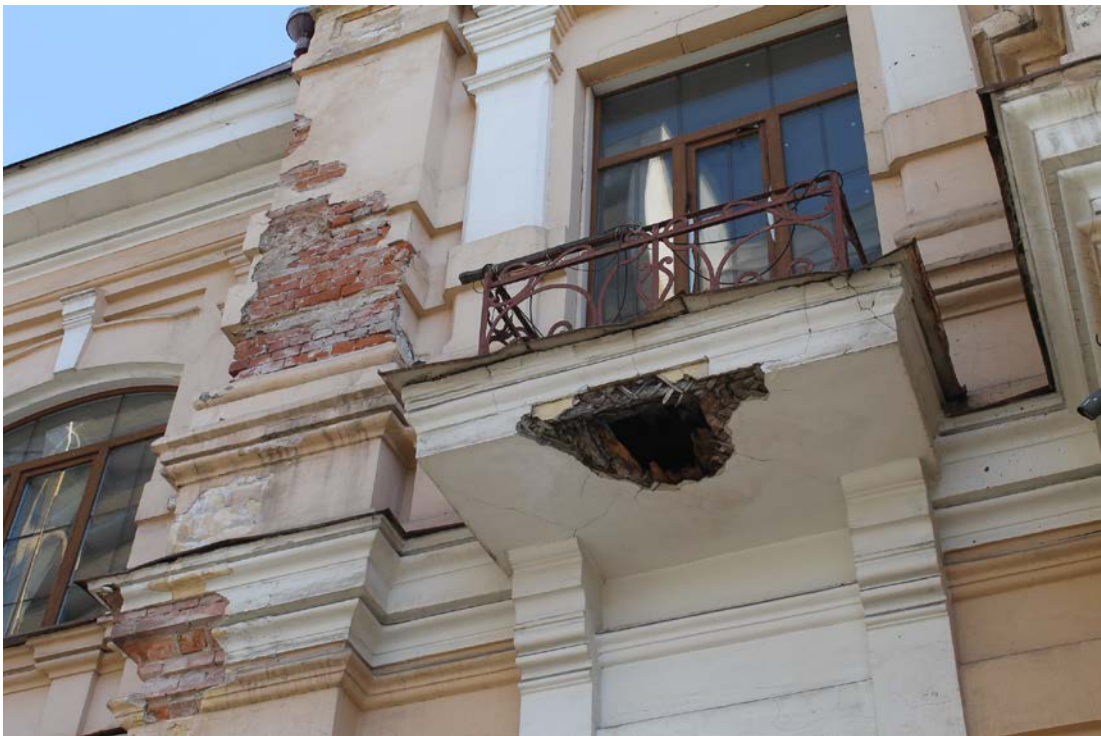
Фото 23. Главный фасад по ул. Чкалова. Центральный ризалит.  
Отслоение и падение штукатурки и части подшивки конструкции балкона

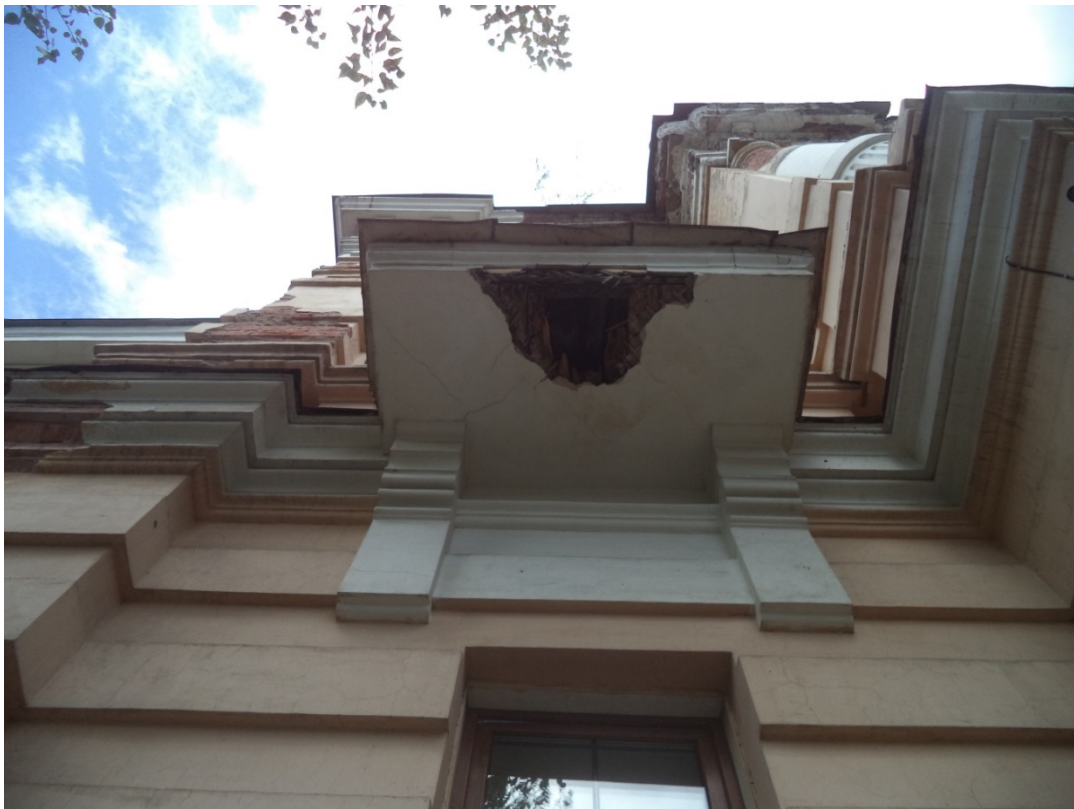
Фото 24. Главный фасад по ул. Чкалова. Центральный ризалит.  
Отслоение и падение штукатурки и части подшивки конструкции балкона

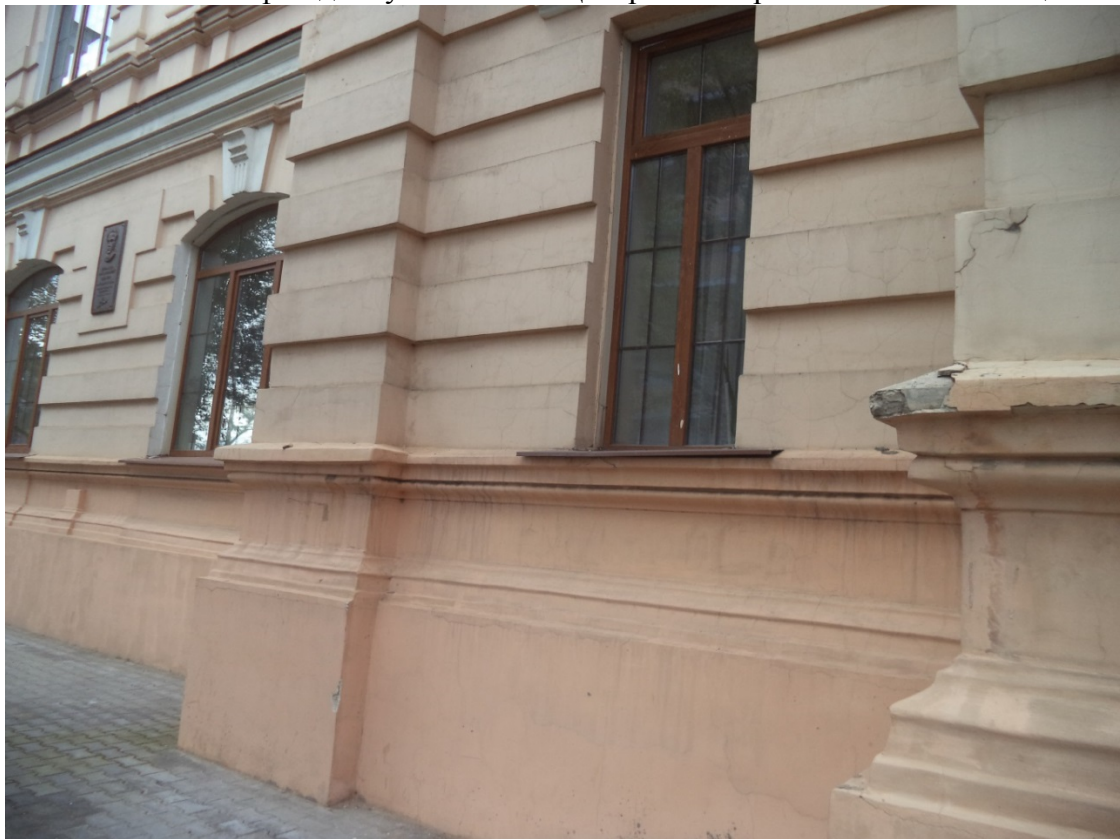
Фото 27. Главный фасад по ул. Чкалова. Центральный ризалит. Состояние цоколя

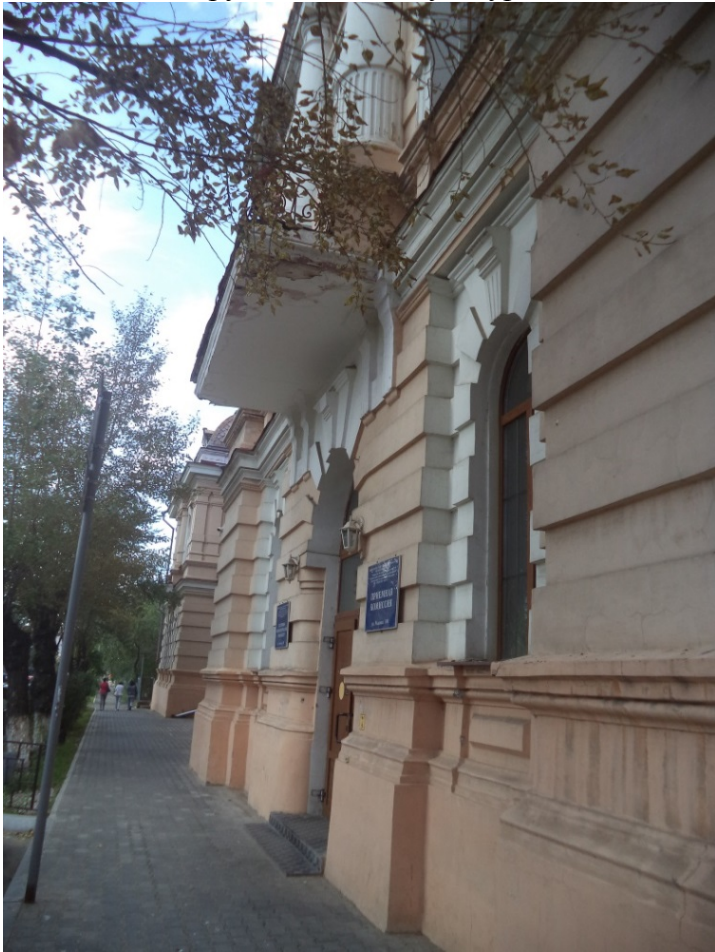
Фото 31. Главный фасад по ул. Чкалова. Центральный ризалит.  
Состояние рустованной штукатурки 1 этажа

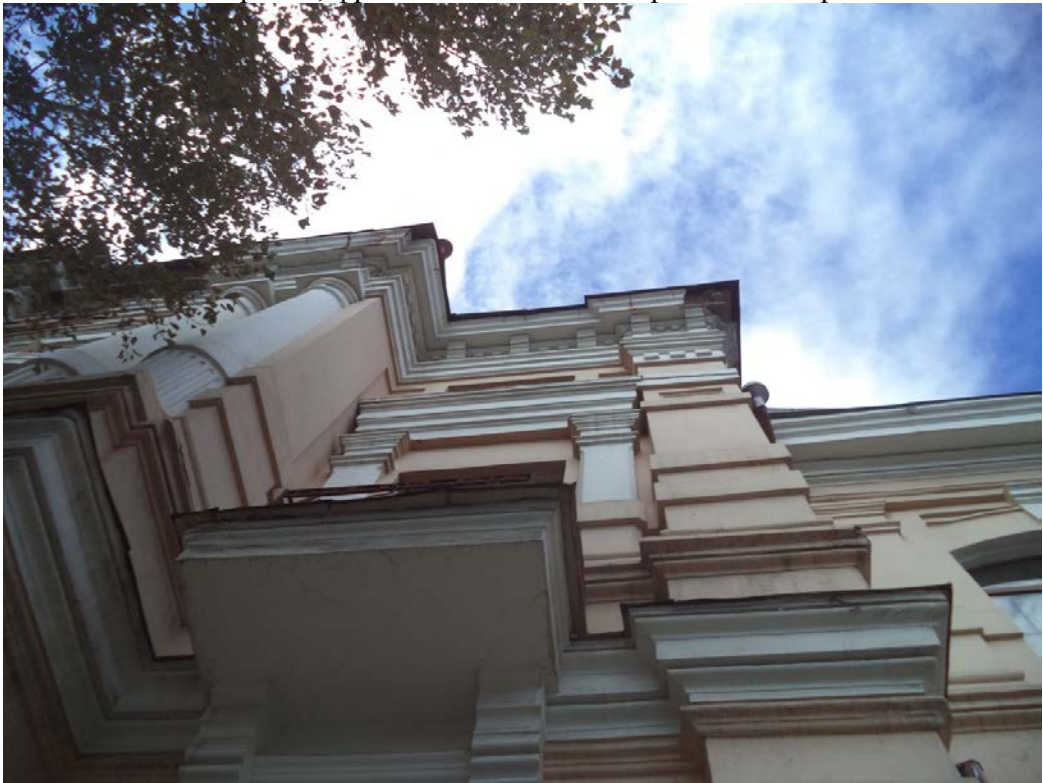
Фото 32. Главный фасад по ул. Чкалова. Центральный ризалит.  
Состояние карниза, фриза и низа балкона правой части ризалита.

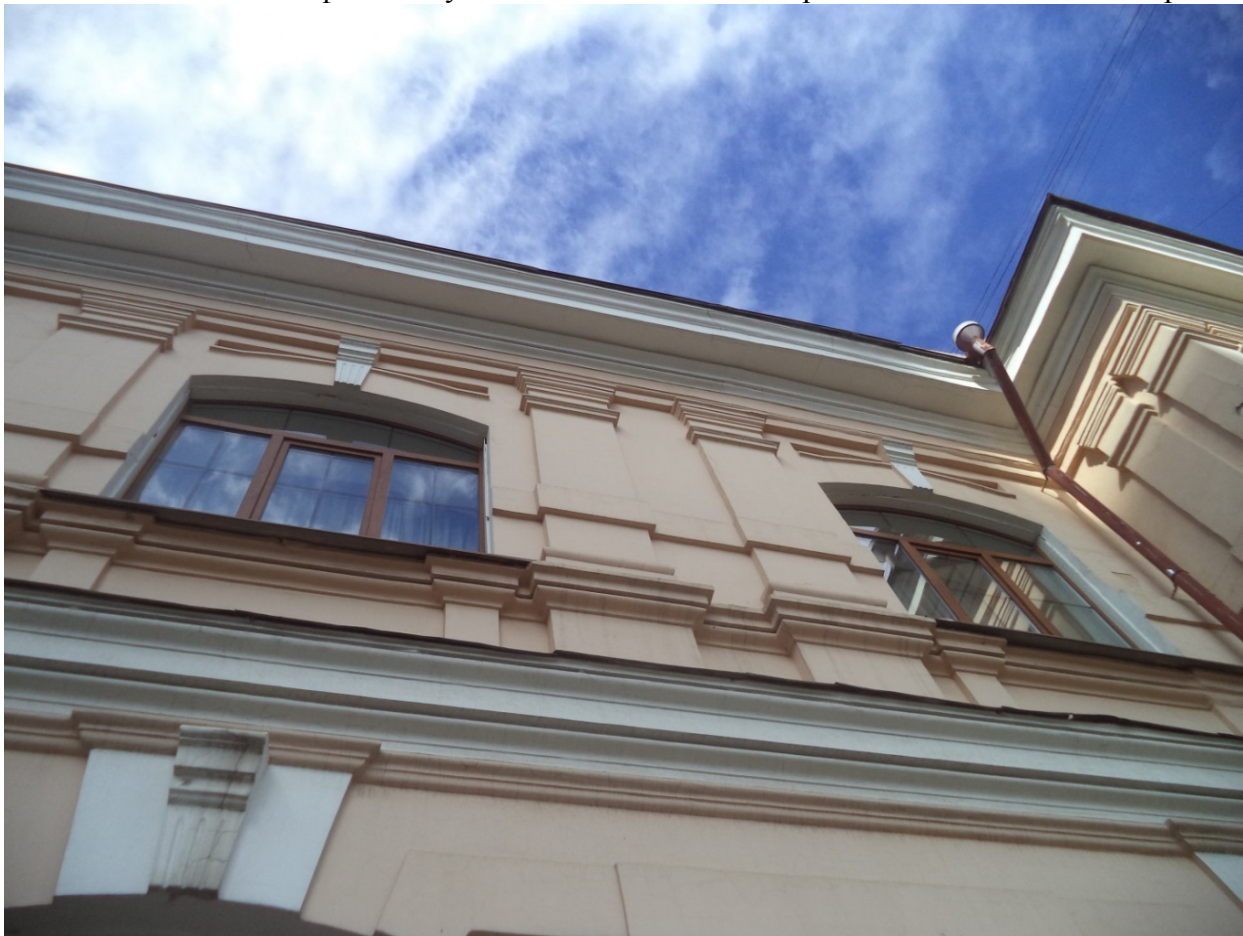
Фото 36. Главный фасад по ул. Чкалова. Состояние верхней части стен левого крыла

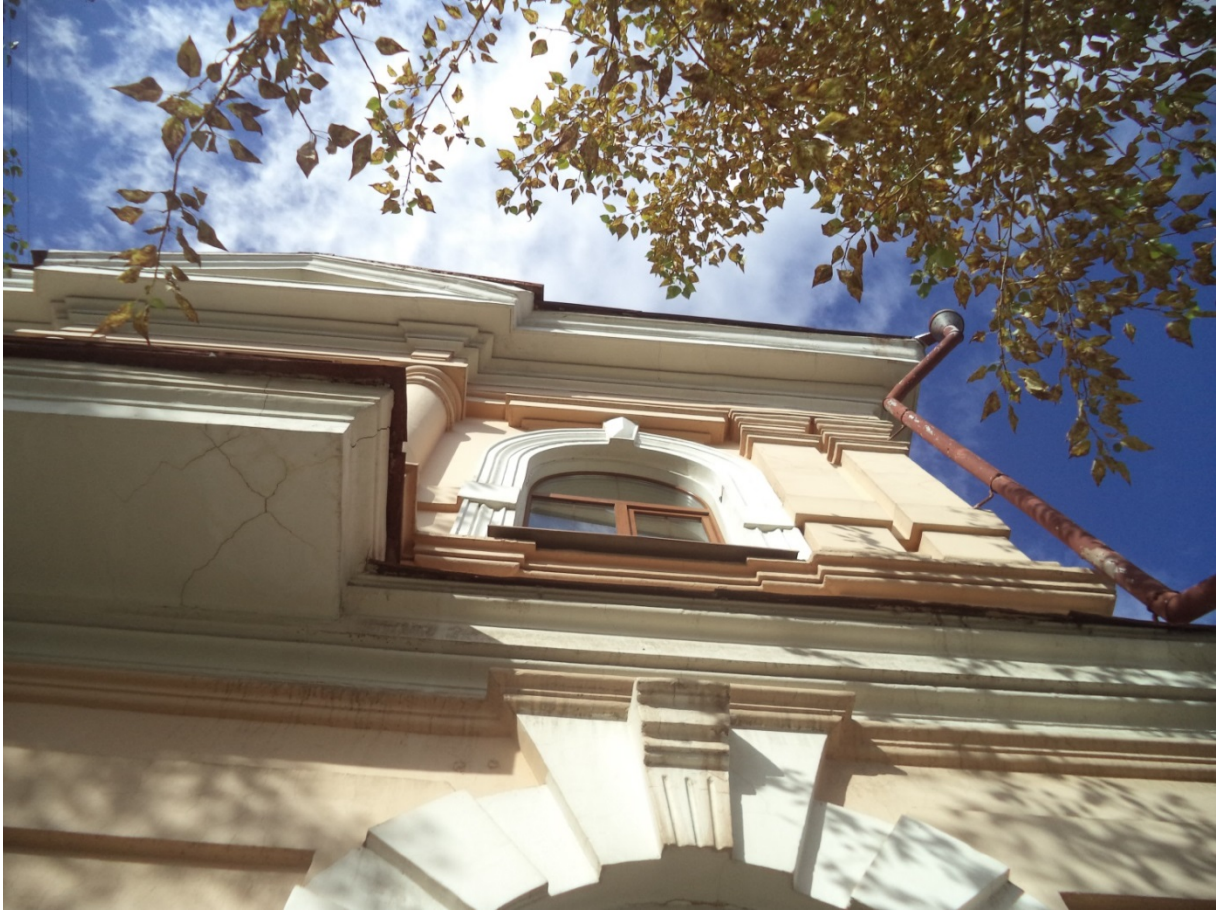
Фото 39. Главный фасад по ул. Чкалова. Правая ризалит. Состояние карниза и фриза

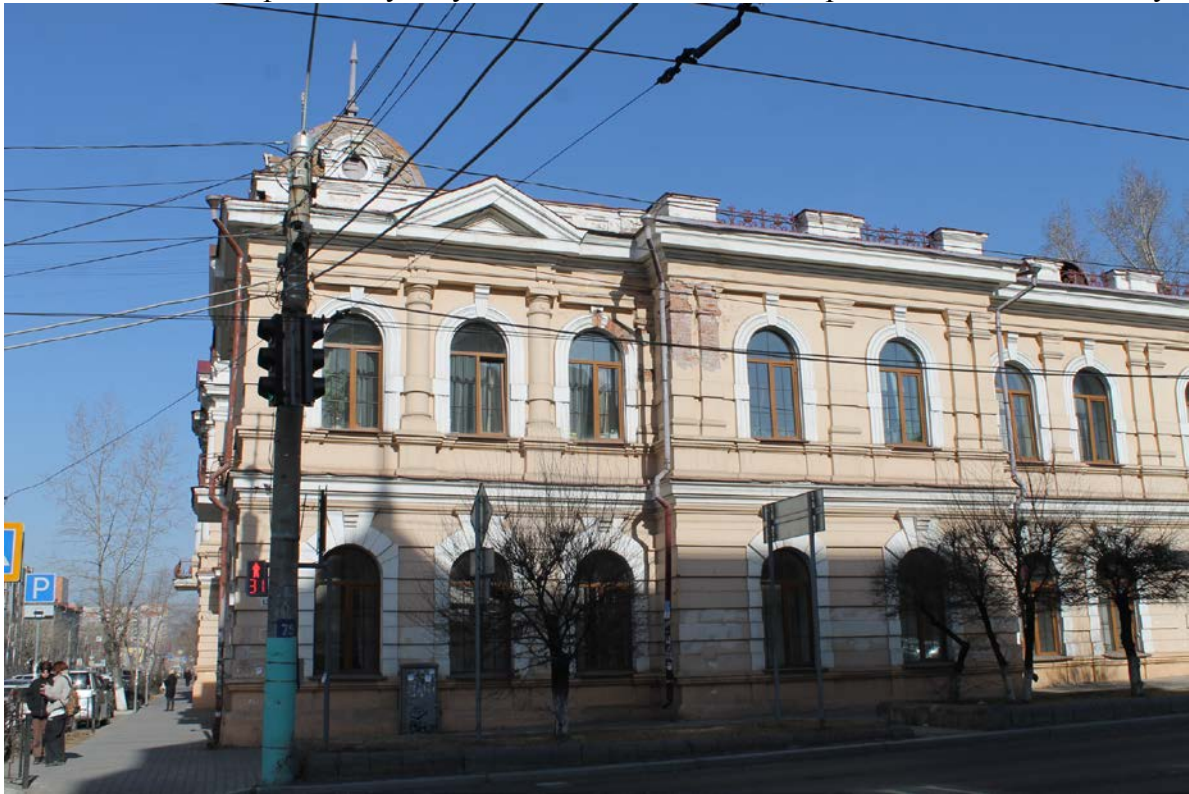
Фото 43. 44. Главный фасад по ул. Бутина. Общее состояние. Фрагменты отслоений штукатурки

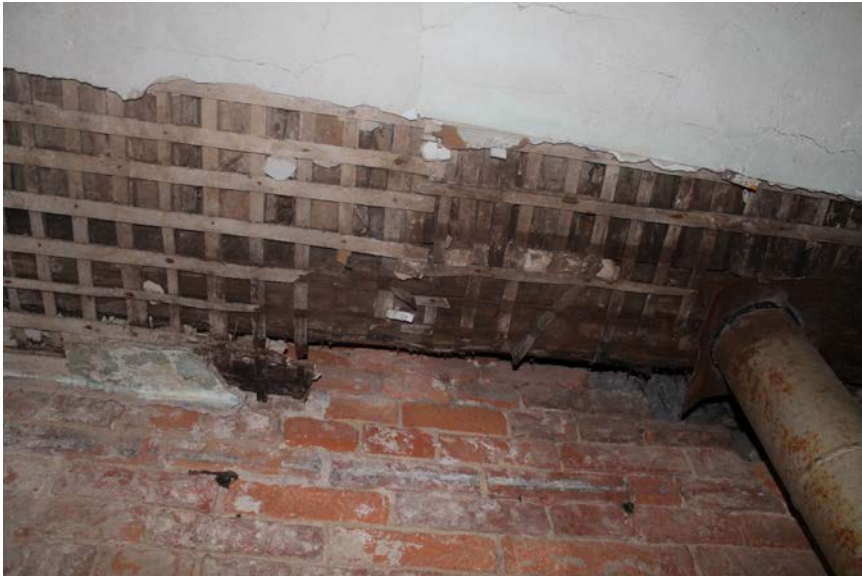
Обрушение штукатурки с перекрытия в коридоре подвала из-за намокания

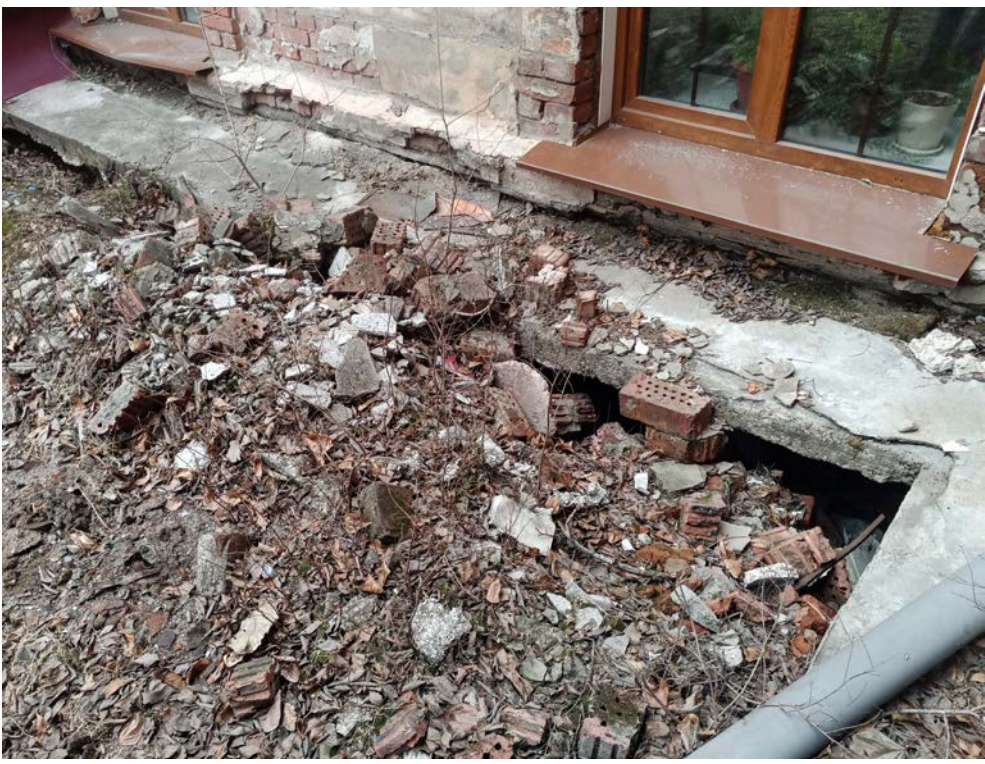
Прямое попадание воды в подвал из за отсутствия отмостки и отвода ливневых вод от стены здания, просадка грунта рядом с остатками отмостки

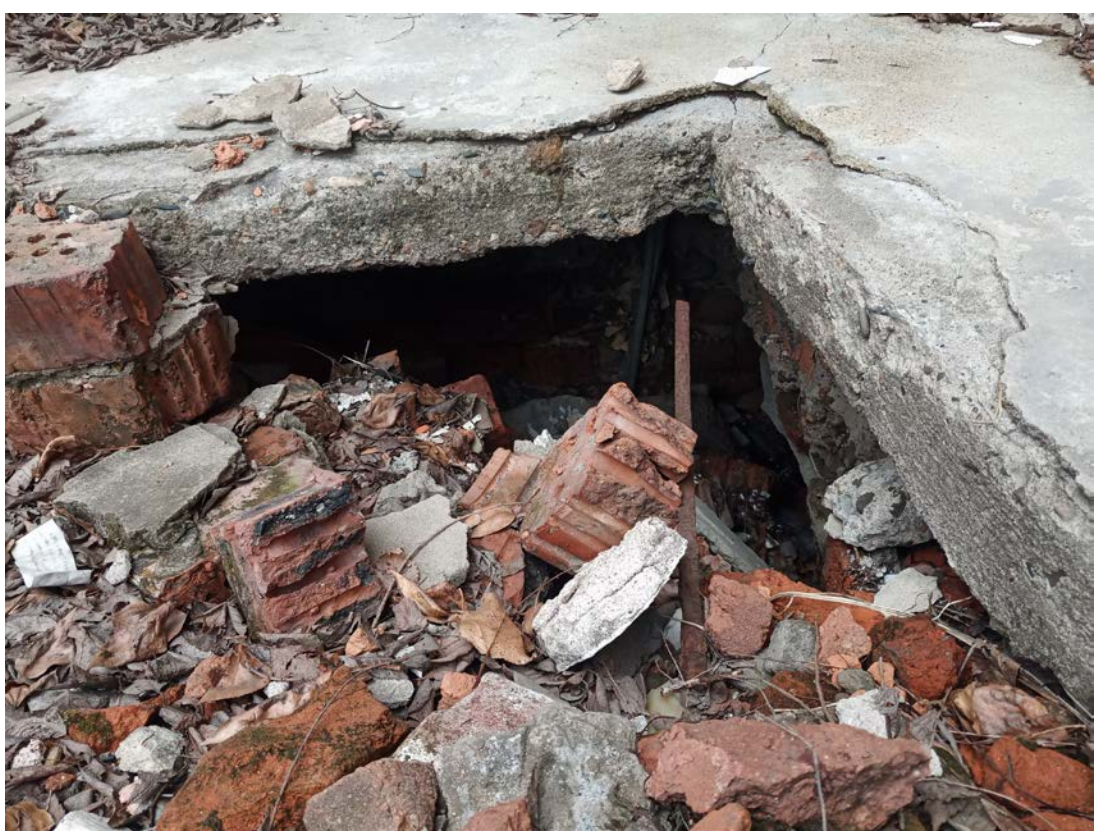
То же

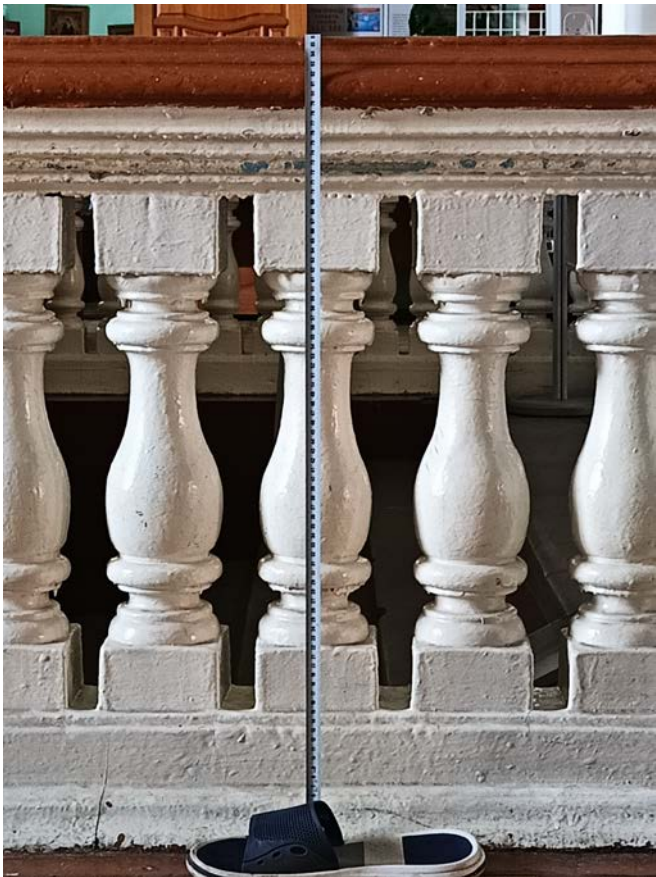
Балясины балюстрады (неровности окраски, местами-отслоение краски)

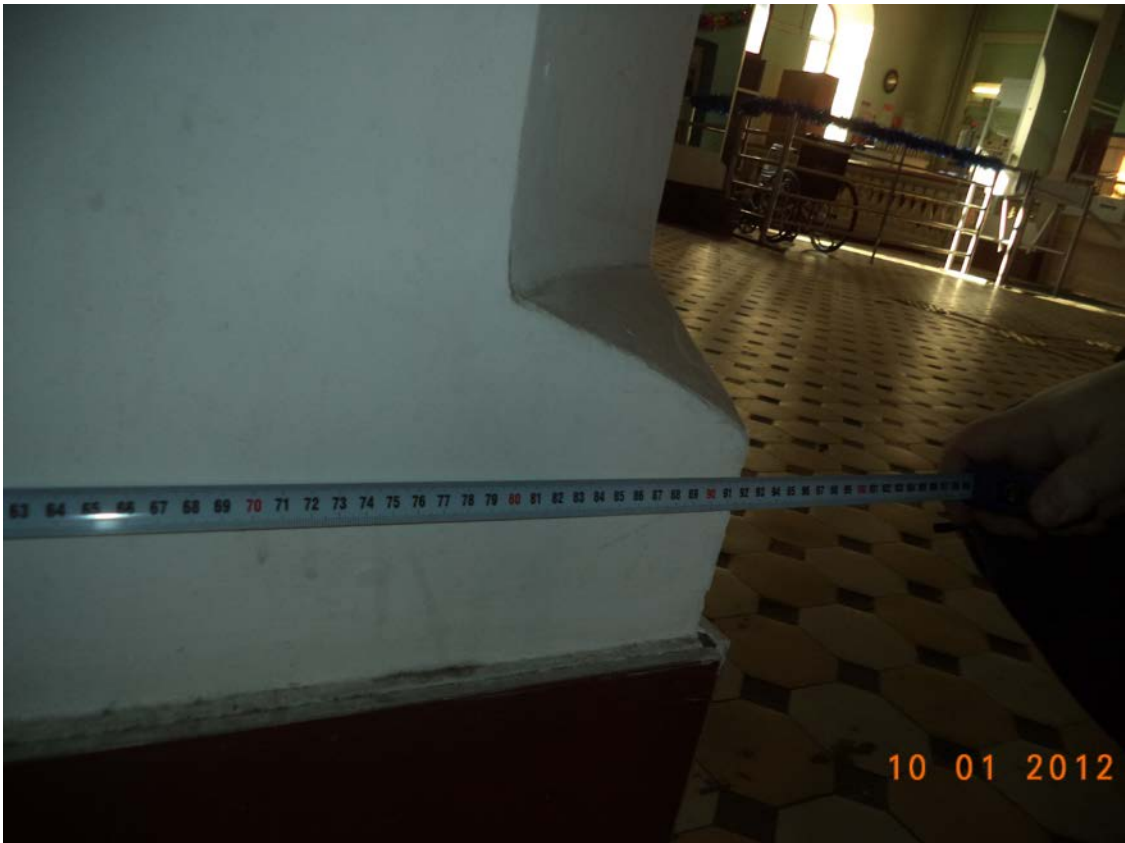
Колонны скошены по углам, имеют уширение снизу ( отделка в удовлетворительном состоянии, низ облицован керамической плиткой – сапожок)

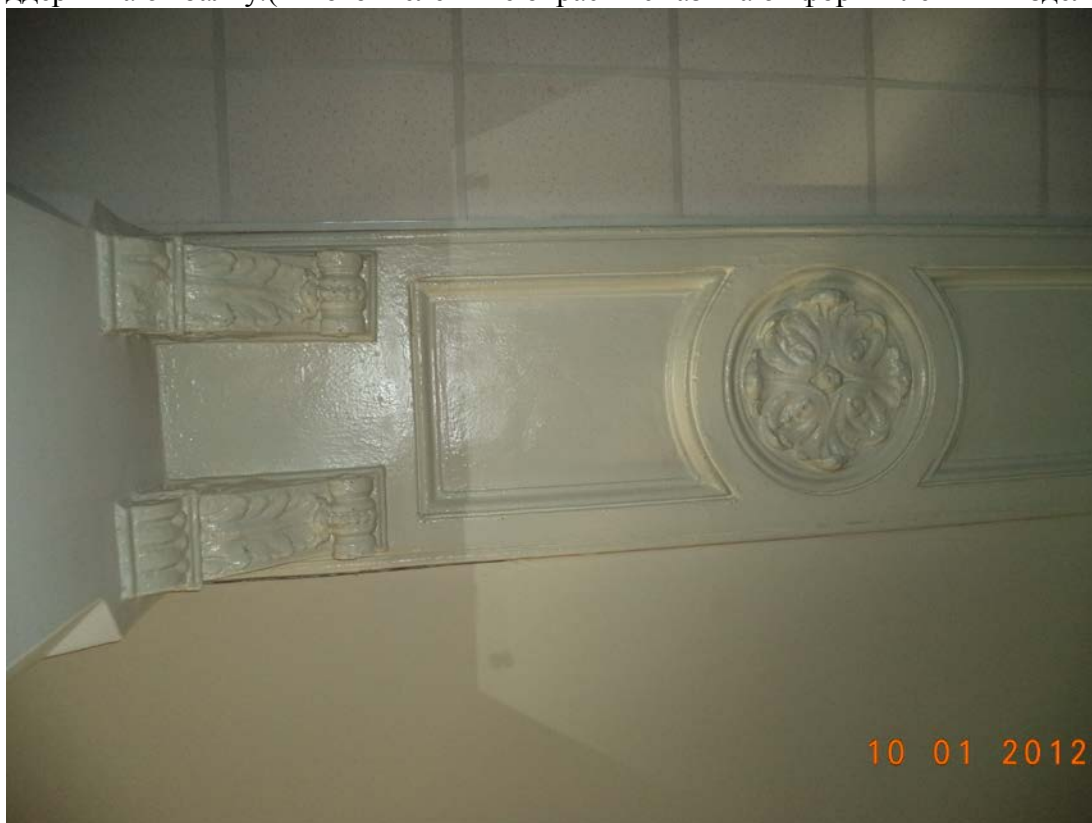
Парные лепные кронштейны. Криволинейные, с рельефным растительным рисунком, поддерживают балку. (Многочисленные окраски смазывают формы лепных изделий)

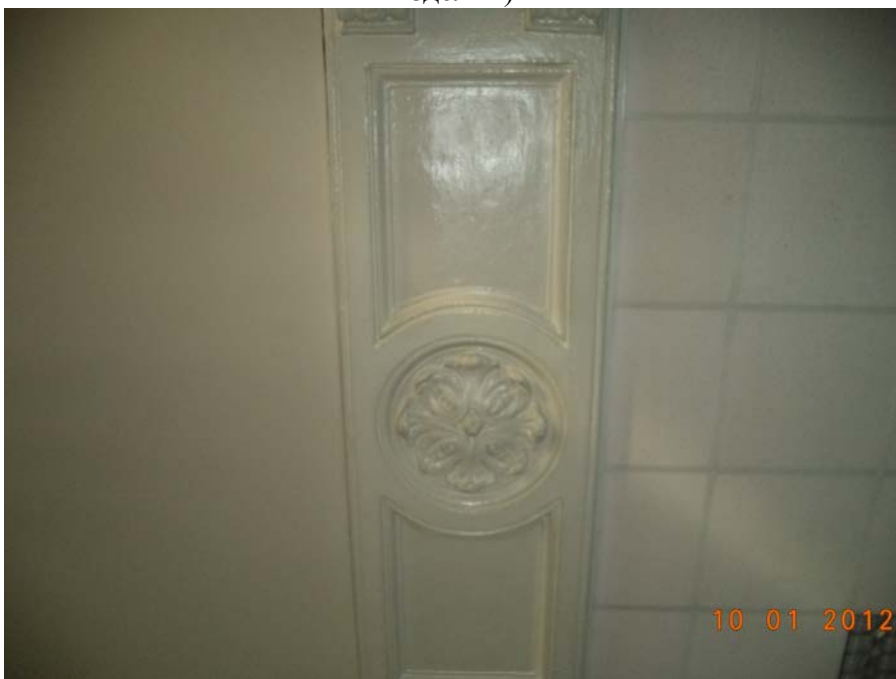
Лепная розетка круглая с растительным рисунком, в середине профилированной филенки на нижней плоскости балки (Многочисленные окраски смазывают формы лепных изделий)

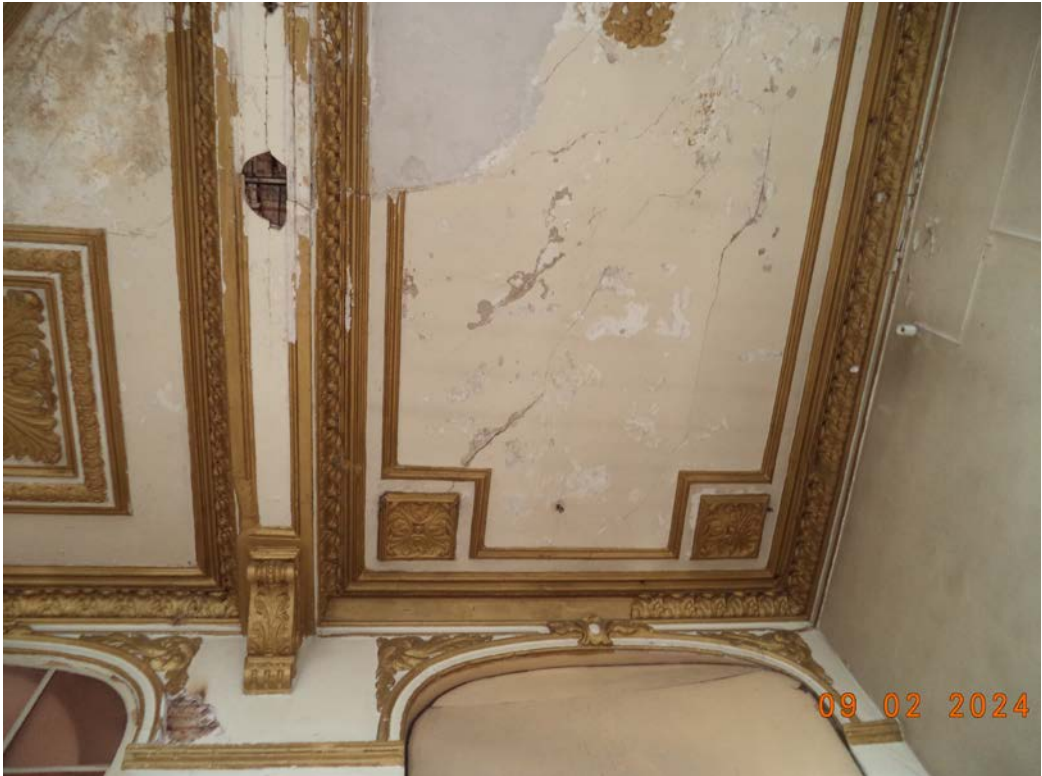
Правый фланг потолка зала.

Состояние отделки балки: штукатурка, подшивка и дранка – в неудовлетворительном состоянии, участки утрат по окантующим плоским тягам, отставание боковой подшивки балок из доски.

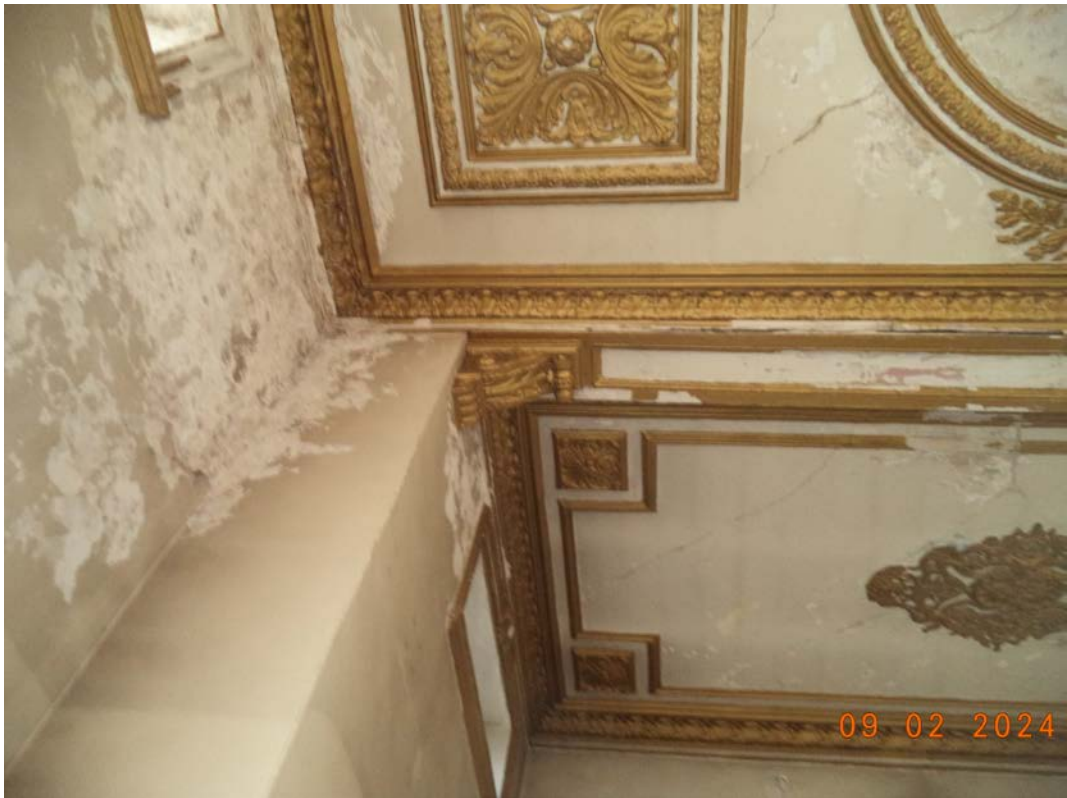
Центральная часть потолка зала. Выступ ризалита. Окно второго света.  
Подтеки на потолке и стенах привели к отслоению и осыпанию окрасочного слоя

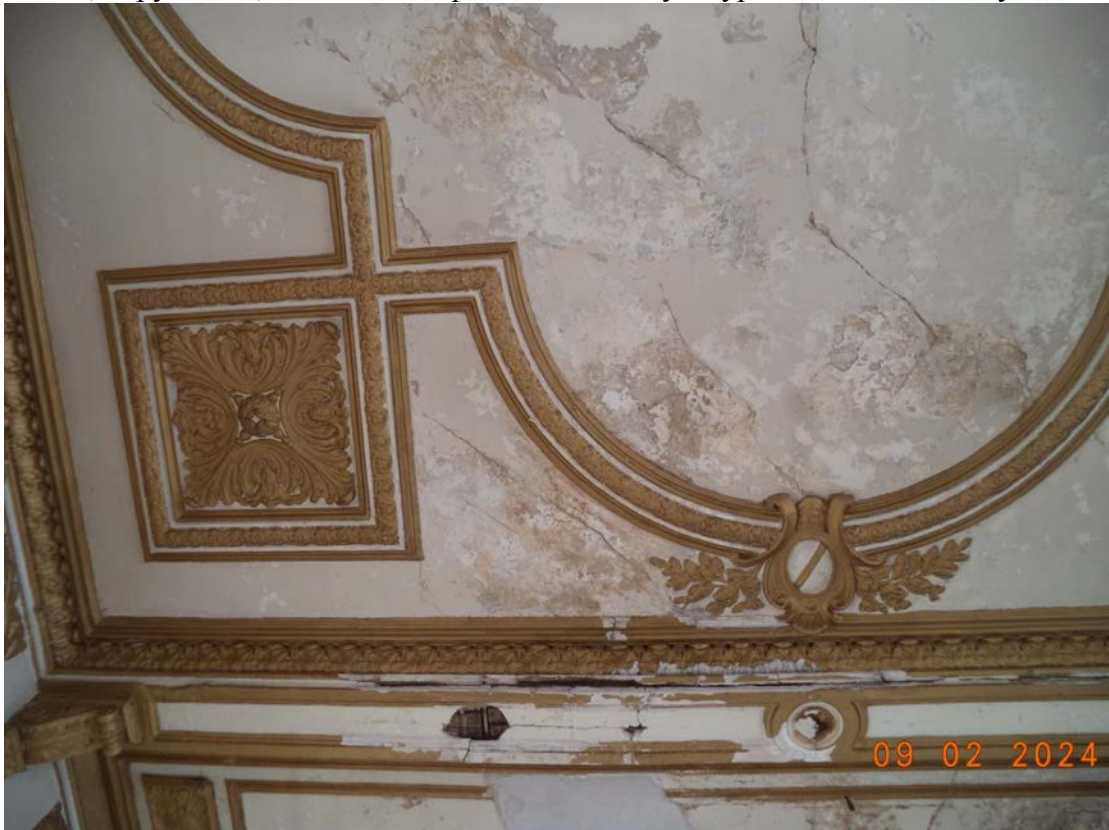
Угловой декоративный элемент. Картуш по центральной оси потолка – с косой лентой  
Подтеки, нарушения, отслоения окрасочного и штукатурного слоя по всему потолку.
