### **Проект капитального ремонта с элементами реставрации объекта культурного наследия «Первая женская гимназия», г. Чита, ул. Чкалова, 140. Учебное здание.**

#### **Комплексные научные исследования**

Отчет о результатах историко-культурных исследований  
65-Д 223-20/23-3Ц - ОИК

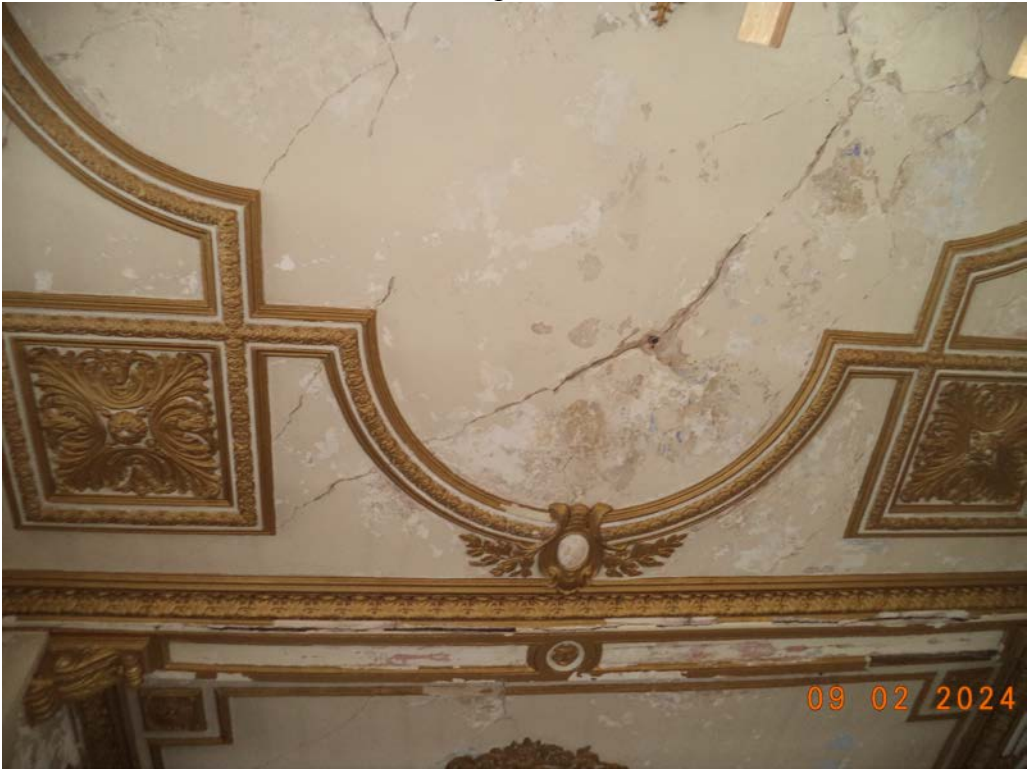
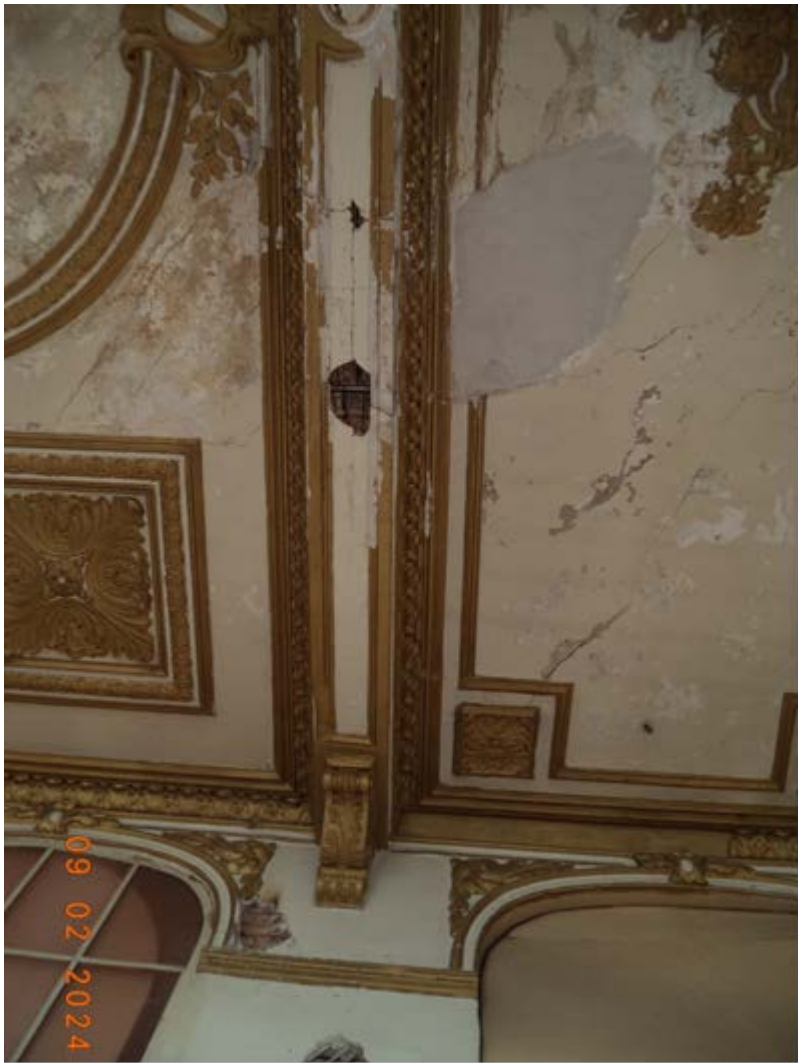
Наблюдается провисание подшивки по балке между центральной и левой частью потолка, следы ремонтов

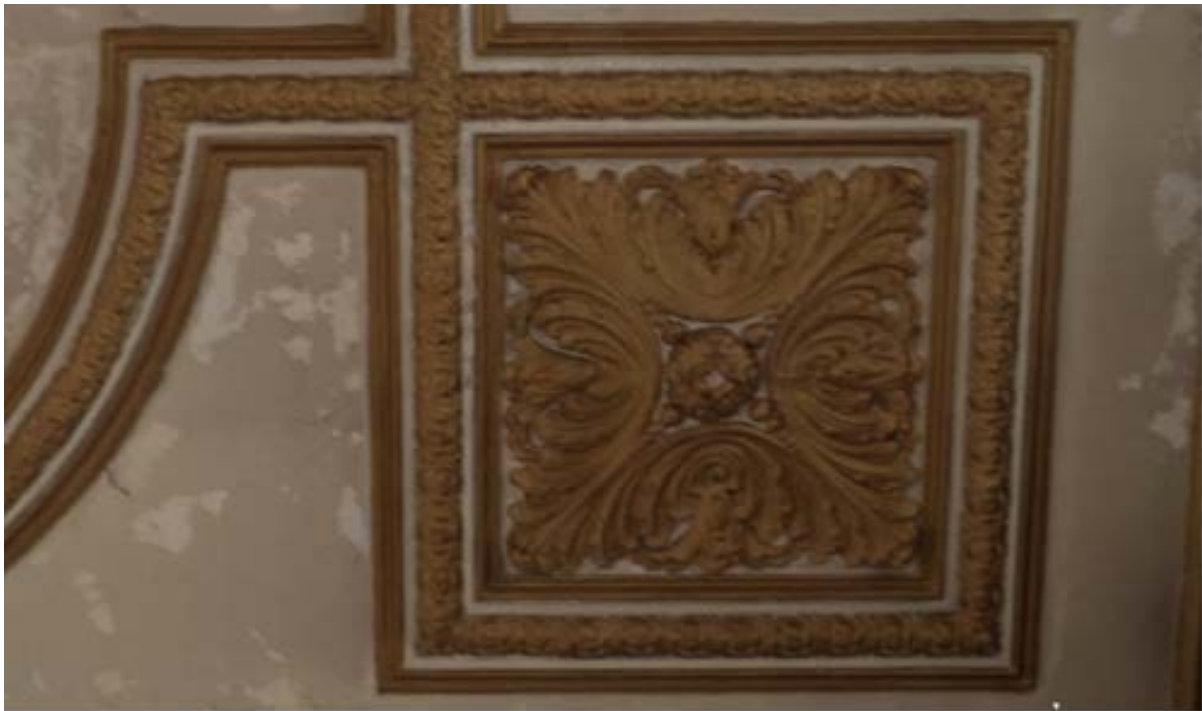
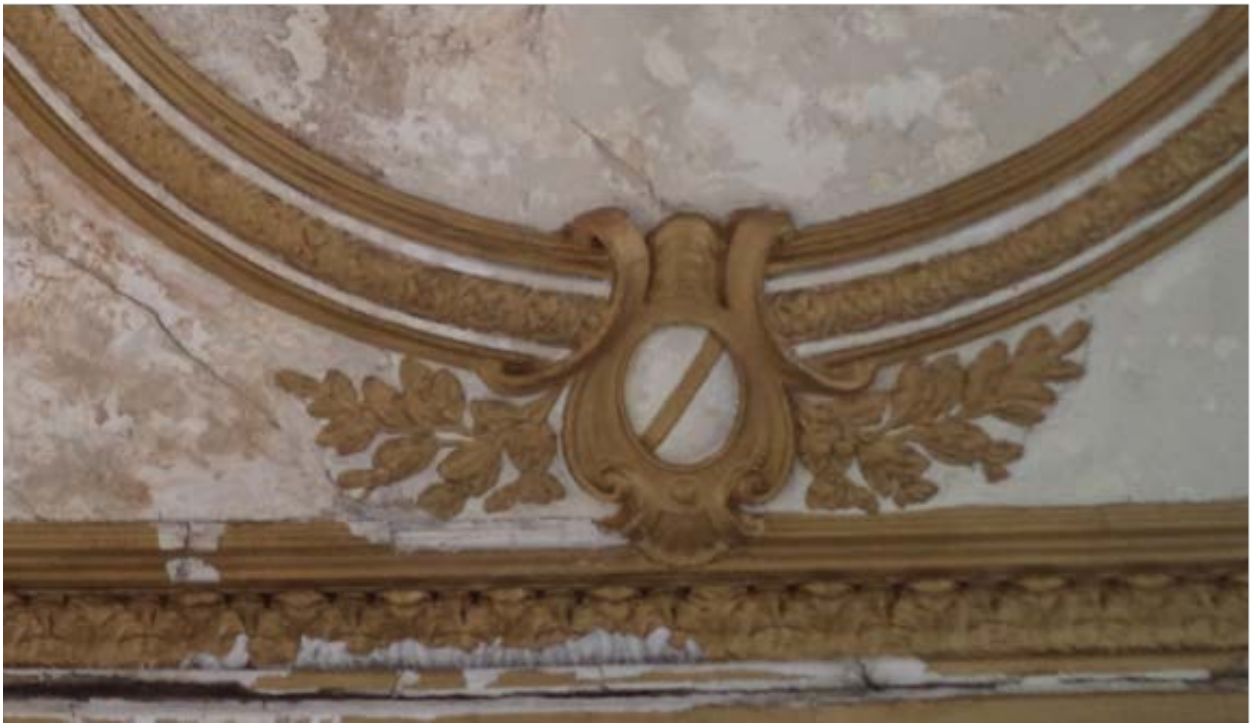
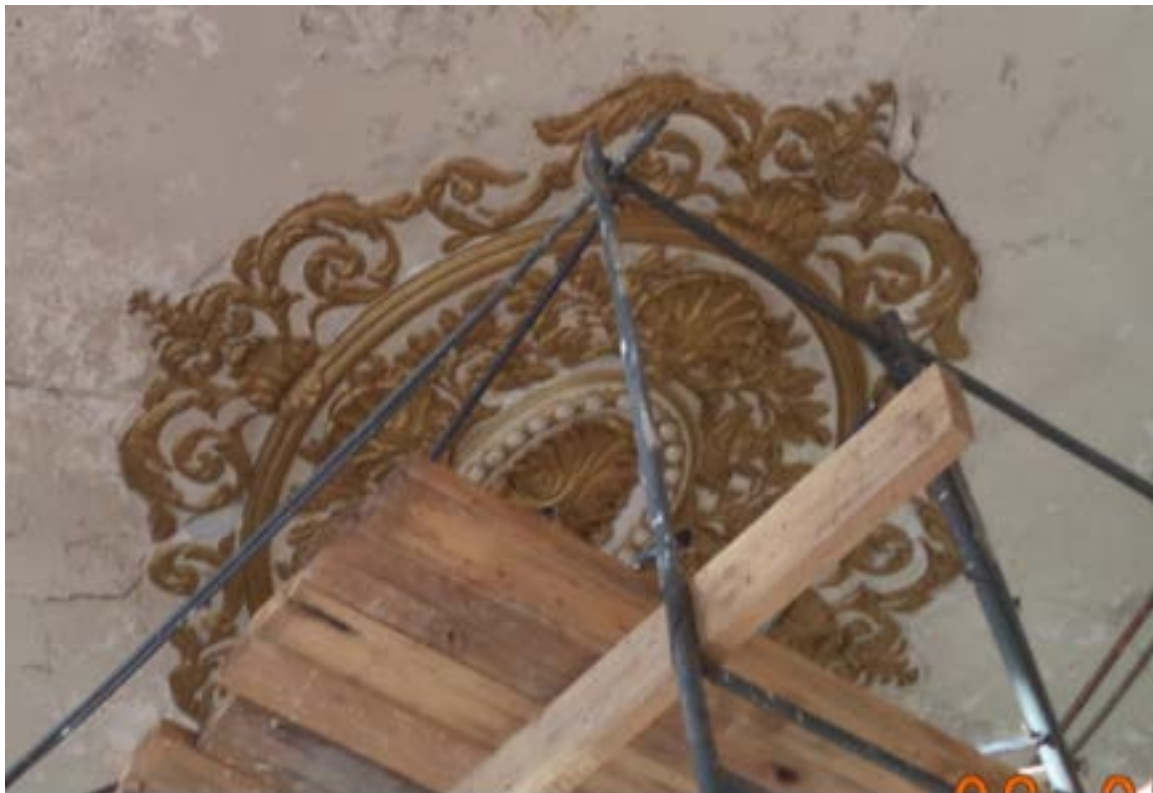
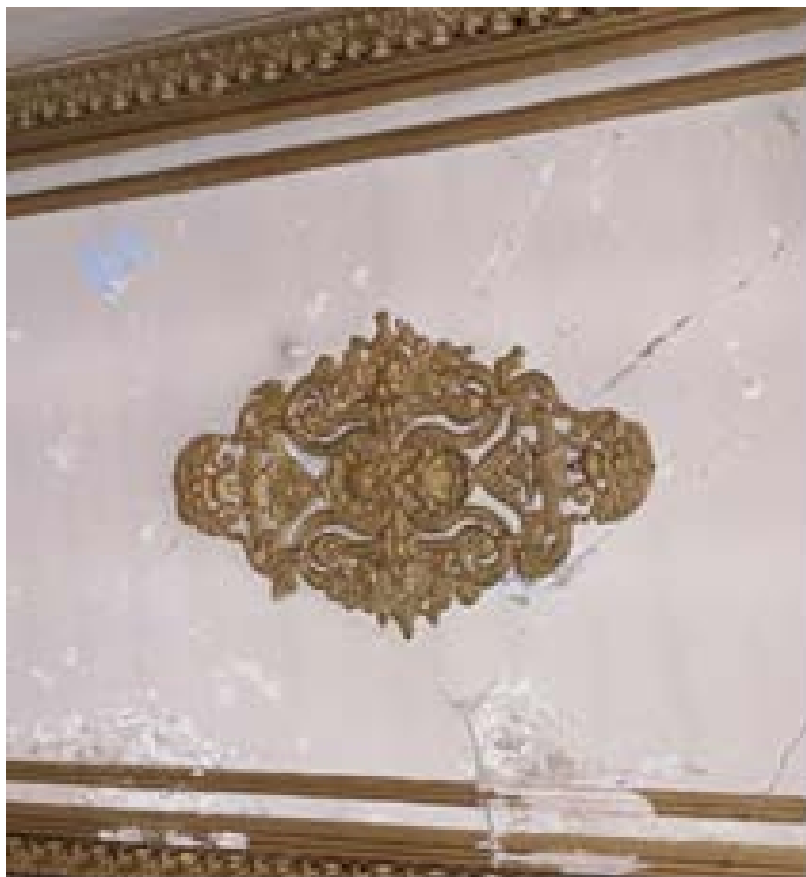
Правый фланг потолка зала. Состояние плоскости потолка - штукатурка, подшивка и дранка – в неудовлетворительном состоянии, наблюдаются провисание, трещины, участки утрат штукатурного слоя, участки утрат тяг, розетка частично утрачена. Многочисленные окраски по тягам, лепному декору и розеткам привели к утрате четкости геометрии форм.

Состояние отделки потолка **неудовлетворительное**

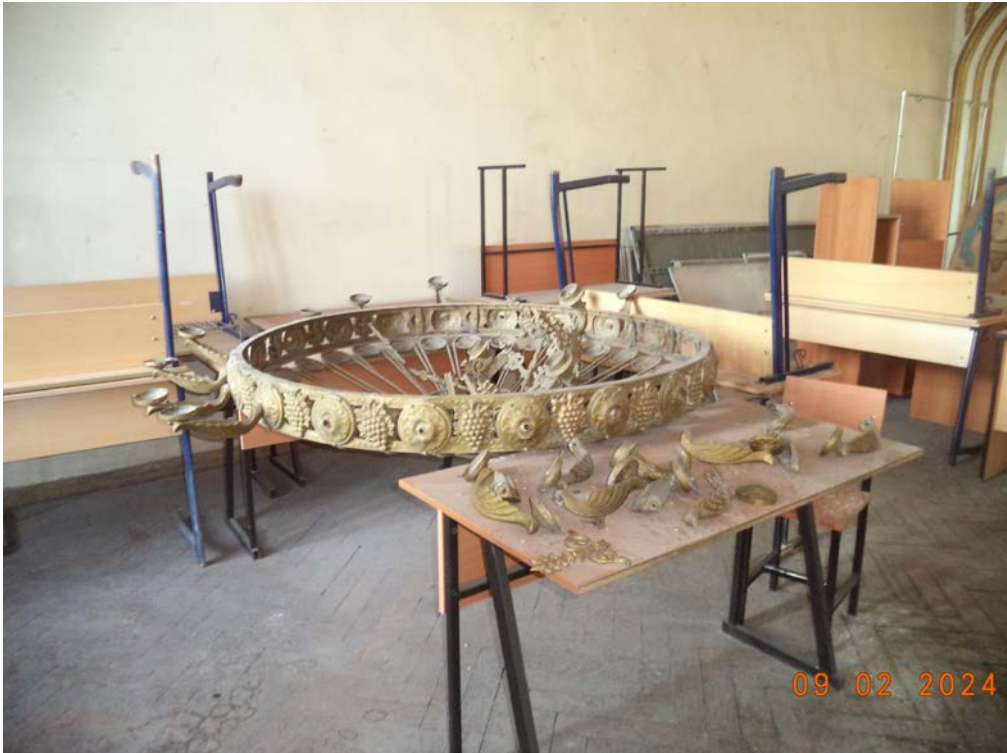
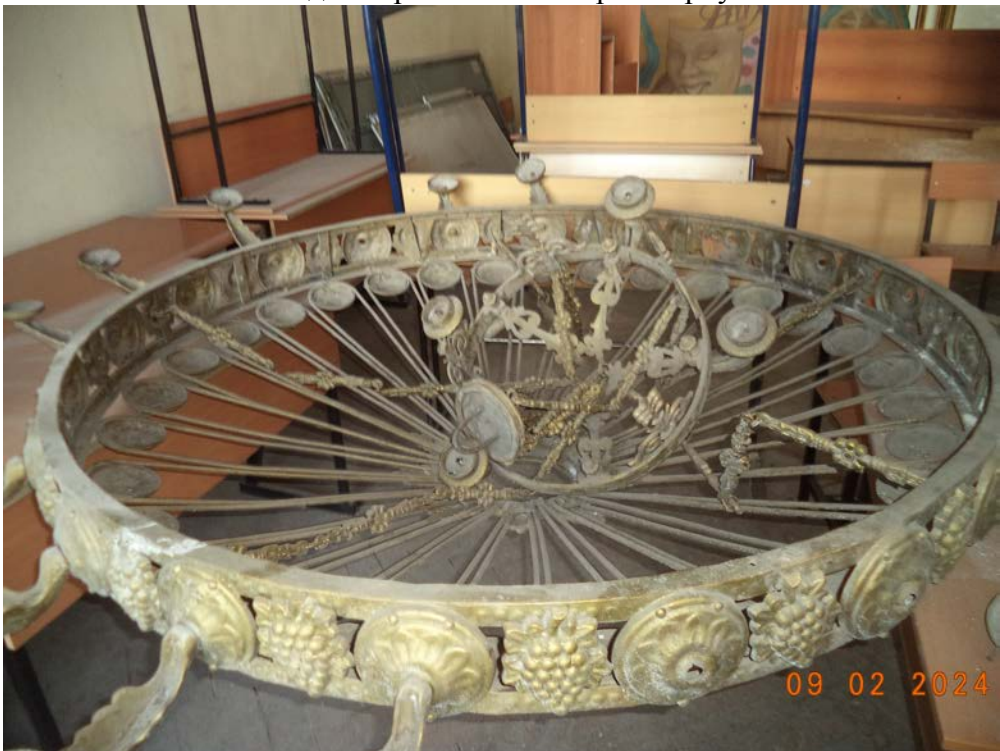
Вид исторической люстры сверху

Историческая люстра, которая располагалась по центру зала, снята. Требуется расчистка от старой краски, восстановления отдельных фрагментов, приспособления для современного использования.

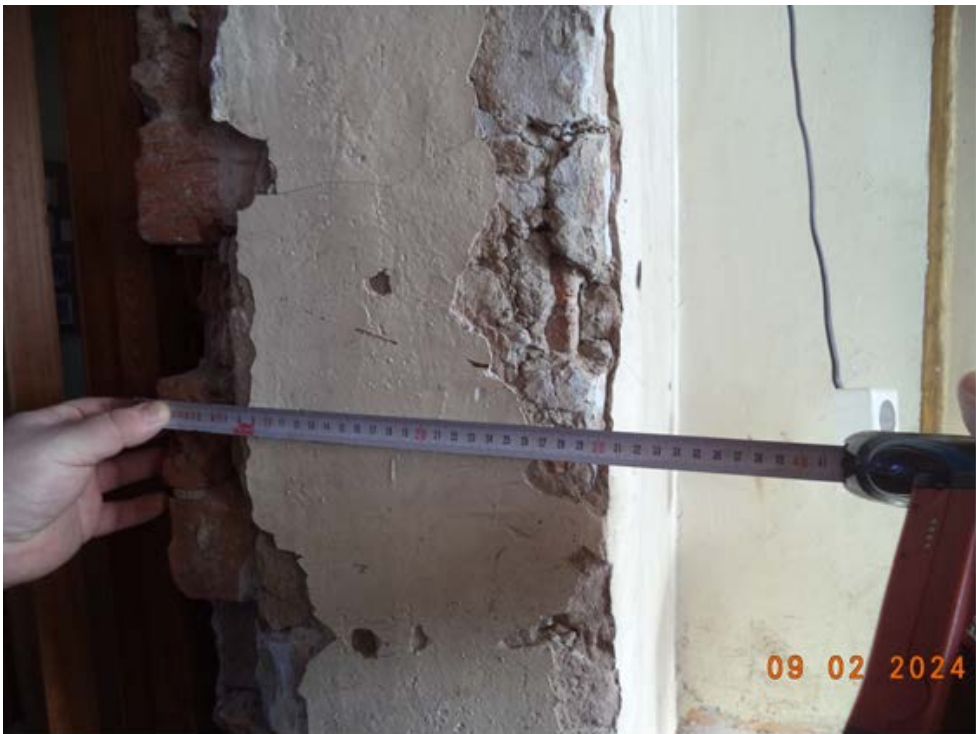
Стены оштукатурены, окрашены. Во время последних ремонтных работ в 2008 г. актовый зал не ремонтировался. Имеет место нарушение окрасочного и штукатурного слоя.

Пример состояния штукатурного и окрасочного слоя

Состояние отделки стен актового зала **неудовлетворительное**

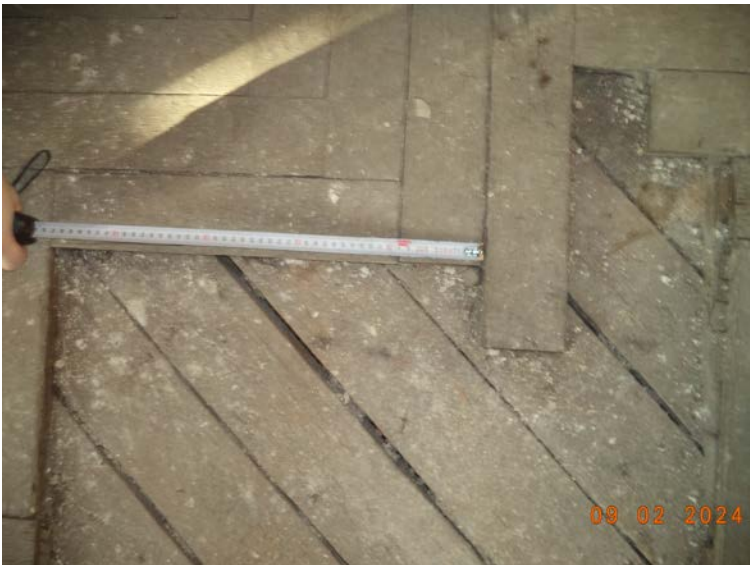
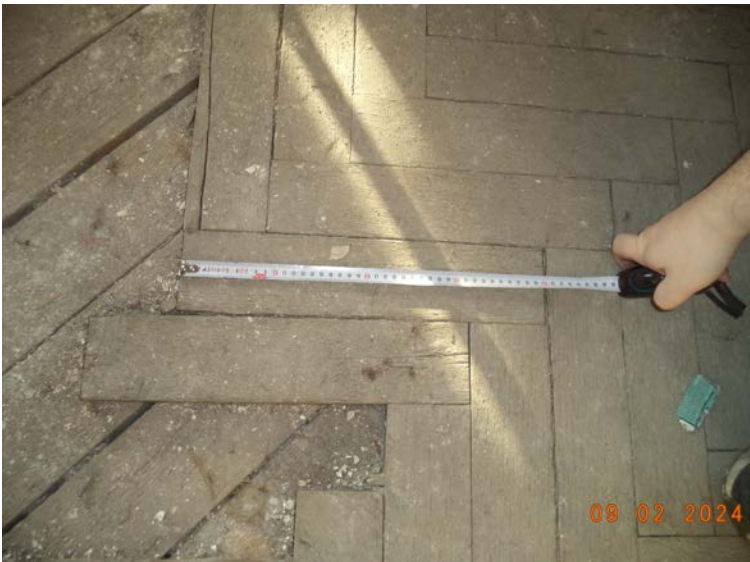
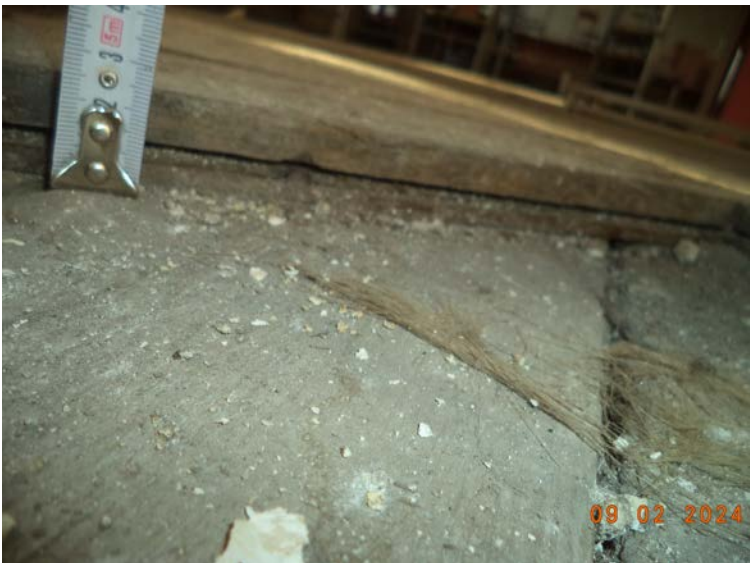
Паркетный пол «в елочку» выполнен из дубовых досок. По черновому полу. Пол актового зала находится в неудовлетворительном состоянии
