**АКТ**  
**государственной историко-культурной экспертизы**  
**научно-проектной документации на проведение работ по сохранению**  
**выявленного объекта культурного наследия**  
**«Больница»,**  
**расположенного по адресу: г. Чита, ул. Новобульварная, 20.**

к Акту государственной историко-культурной экспертизы научно-проектной документации «Капитальный ремонт объекта культурного наследия «Больница», расположенного по адресу: г. Чита, ул. Новобульварная, 20, для размещения гостиницы с офисными помещениями и кафе»

**ПРОЕКТ ОПРЕДЕЛЕНИЯ ПРЕДМЕТА ОХРАНЫ  
ВЫЯВЛЕННОГО ОБЪЕКТА КУЛЬТУРНОГО НАСЛЕДИЯ  
«БОЛЬНИЦА»,  
г. ЧИТА, ул. НОВОБУЛЬВАРНАЯ, 20**

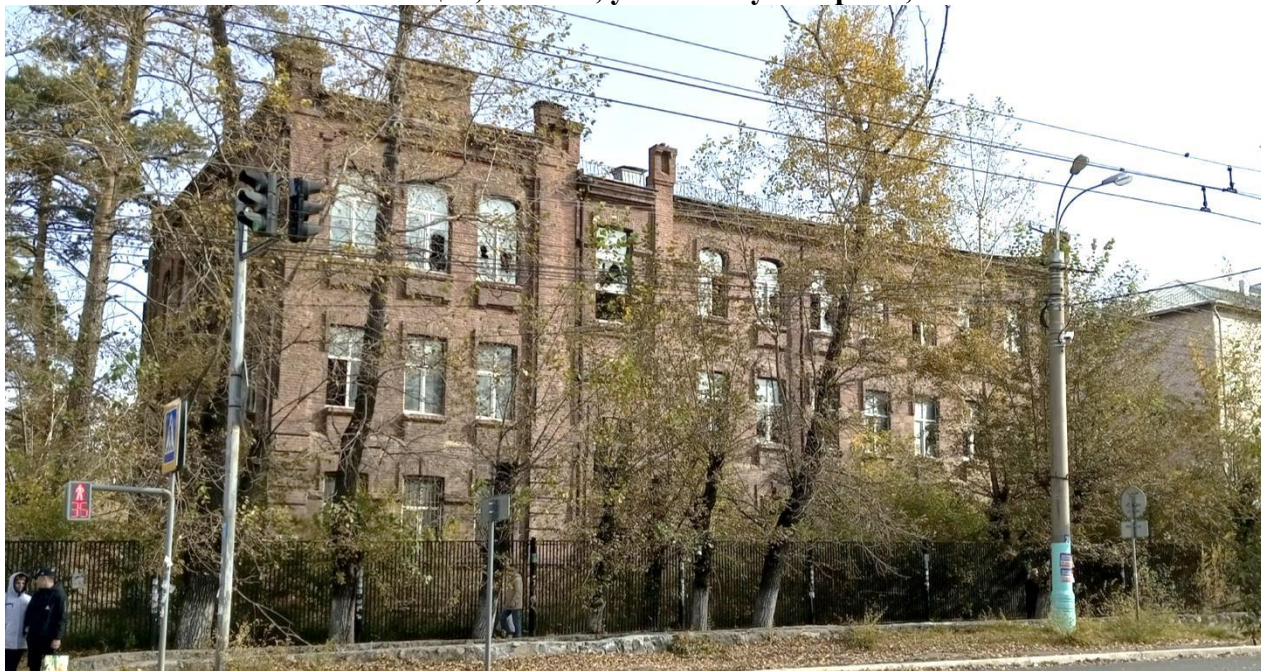
Юго-западный фасад

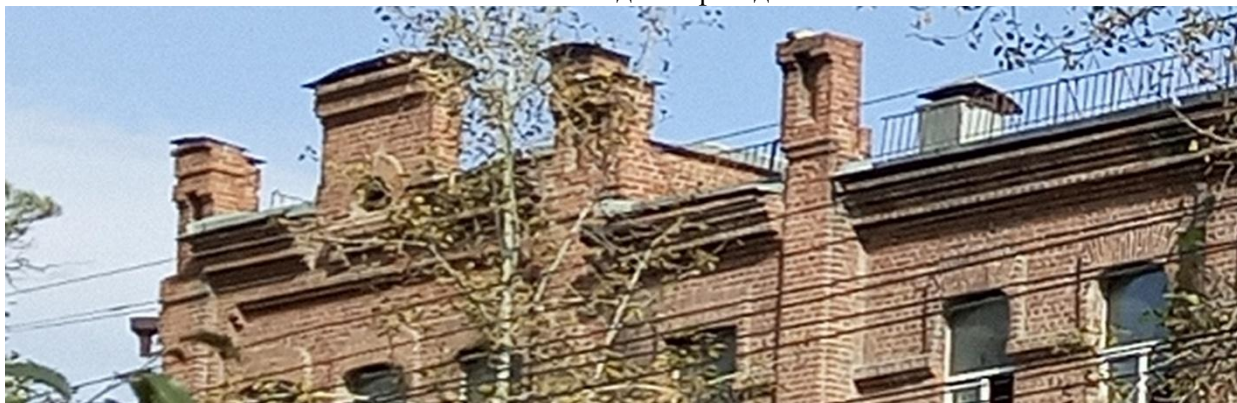
Парапетное завершение левого фланга юго-западного фасада

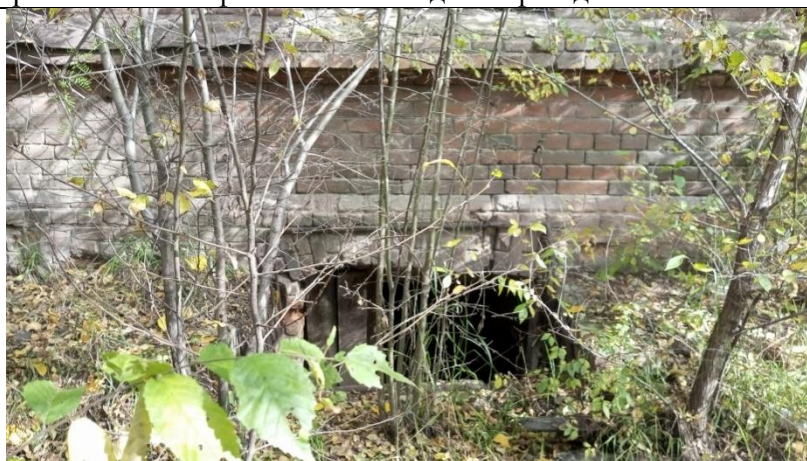
Проемы и приямки на юго-западном фасаде цоколя

11. Все исторические прямые разрушены и засыпаны мусором и землей, в том числе исторический вход в подвал, который располагался вдоль юго-восточного фасада объема, расположенного на правом фланге здания.

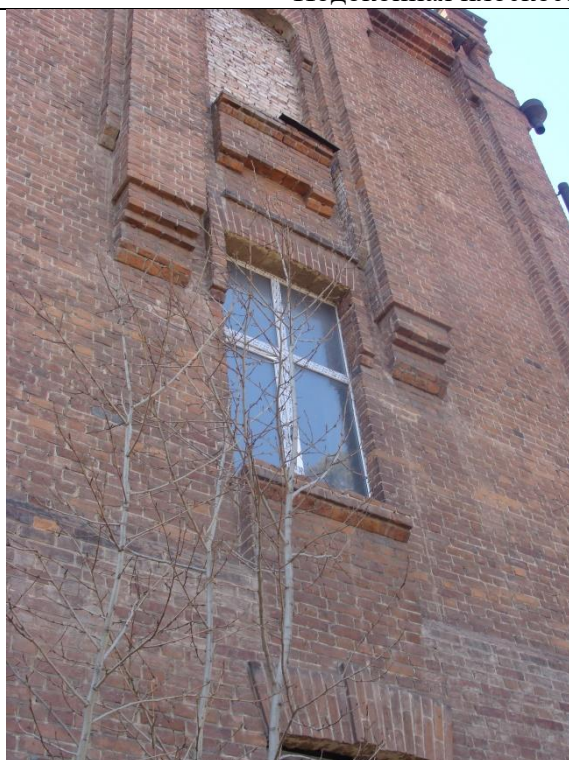
Рельефная кладка на северо-восточном фасаде левого объема

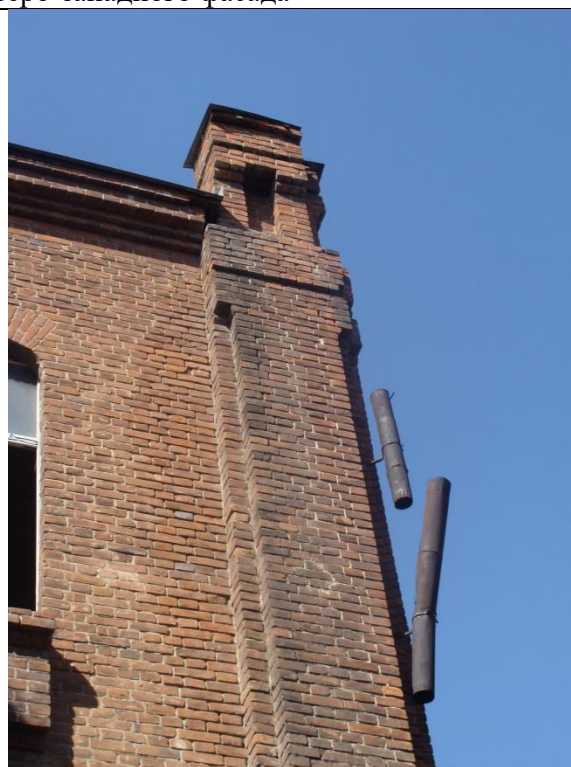
Лопатка и парапетный столбик на правом фланге юго-западного фасада

14. Водосточная система разрушена. Сохранились части проржавевших водосточных труб. Оригинальное угловое решение водостока, когда выносные желоба в виде водосточных труб малого диаметра огибают угловой парапетный столбик с двух фасадов и спускаются в водосточную трубу большего диаметра, утрачено, сохранились только исторические ухваты.

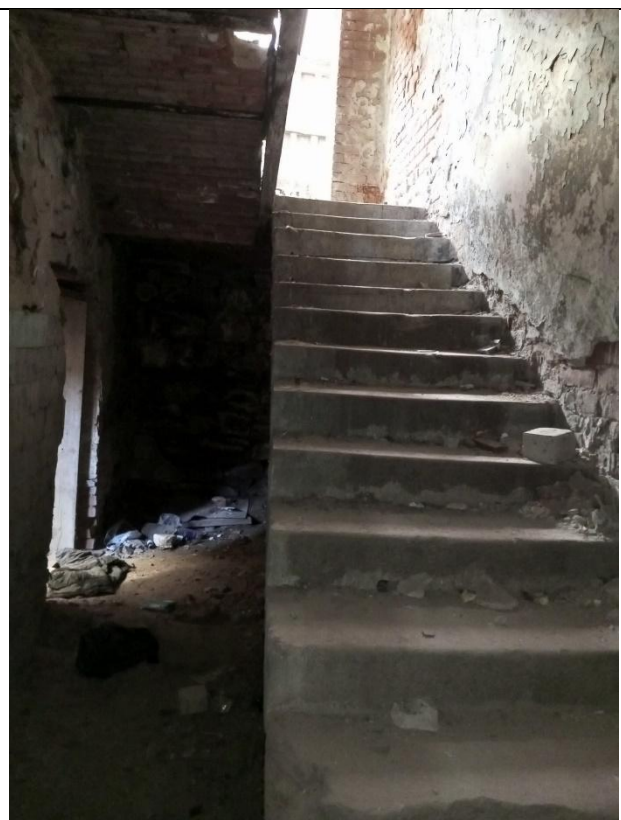
Второстепенная лестница

**Лестницы.** Парадная- с каменными ступенями, имеющими повреждения, по металлическим косоурам и вспомогательная, с выходом на юго-восточном фасаде - **в работоспособном состоянии**

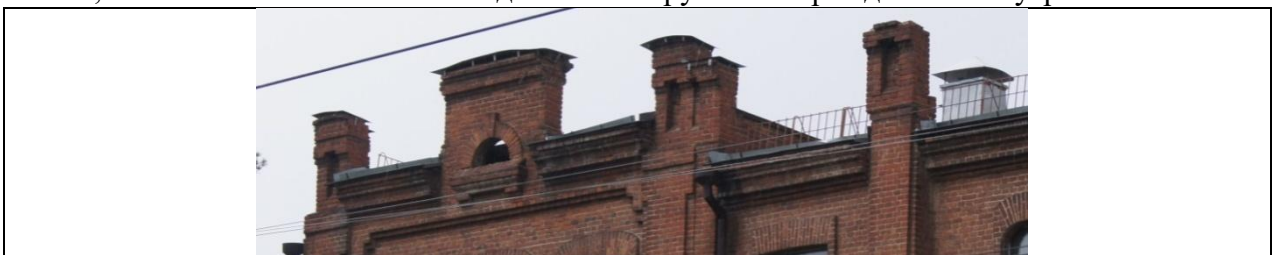
Юго-западный фасад

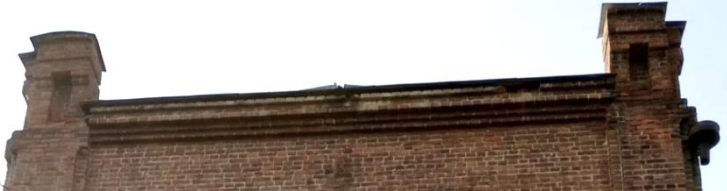
| Северо-западный объем | Дворовое крыло |
| <p><b>Парапетные завершения. Аттiki.</b></p> <p><b>Юго-западный фасад.</b> По оси северо-западного объема – высокая прямоугольная щипцовая стенка, завершенная ступенчатым карнизом. Лучковое завершение стенки подчеркнуто металлическим покрытием. По оси аттика, в уровне венчающего карниза, расположен полуциркульный проем, обрамленный выступом кладки с замковым элементом. Низ проема подчеркнут массивным ступенчатым карнизом с прямоугольными свесами на флангах.</p> <p><b>Северо-восточный фасад.</b> Симметрично оси северо-западного объема - кирпичные стойки, вынесенные в плоскость венчающего карниза, завершены лучковым с плечиками фронтоном, увенчанным ступенчатым карнизом с металлическим покрытием. Проем между стойками имеет полуциркульное завершение, с выступающей кладкой перемычки, продолженной под плечиками, и металлическую стяжку в уровне пяты. Лицевые плоскости стоек, декорированные углубленной кладкой в виде креста, продлены на стенах висячими лопатками.</p> | |

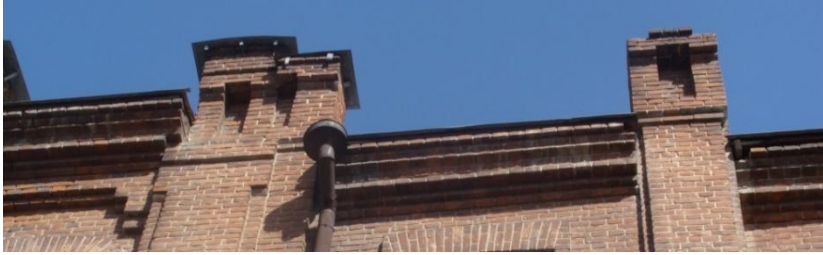
| Юго-западный фасад. | Столбики угловые |
| <p><b>Столбики.</b></p> <p><b>Ризалит парадного входа.</b> В завершение лопаток – кирпичные, прямоугольные в плане, столбики. Лицевая плоскость, с двухступенчатым выступом в уровне венчающего карниза ризалита, завершена ступенчатым карнизом с криволинейным металлическим покрытием. По оси столбика на правом фланге выполнена прямоугольная ниша, разрывающая два нижних ряда венчающего карниза. Столбик на левом фланге ризалита объединен с парапетным столбиком юго-западного объема, с устройством на стыке прямоугольной ниши.</p> <p><b>Северо-западный объем.</b> В завершение лопатки на южном углу объема - кирпичный, прямоугольный в плане столбик, возвышающийся над уровнем столбиков ризалита. Основание столбика выделено прямоугольным выступом кладки в уровне низа венчающего карниза. Прямоугольная ниша по оси лицевой плоскости, разрывает два нижних ряда ступенчатого выступа кладки карниза. Криволинейное завершение столбика с металлическим покрытием.</p> <p><b>Угловые.</b> Кирпичные столбики со ступенчатым планом, составленным двумя столбиками в завершении угловых лопаток. Основание столбика выделено прямоугольным выступом кладки в уровне низа венчающего карниза. По осям фасадных плоскостей столбиков выполнены прямоугольные ниши, разрывающие два нижних ряда ступенчатого выступа кладки карниза. Завершение столбика, с металлическим покрытием, имеет криволинейное очертание в плоскости фасадов.</p> <p><b>Решетка.</b> По периметру здания металлическая решетка с простым рисунком.</p> | |

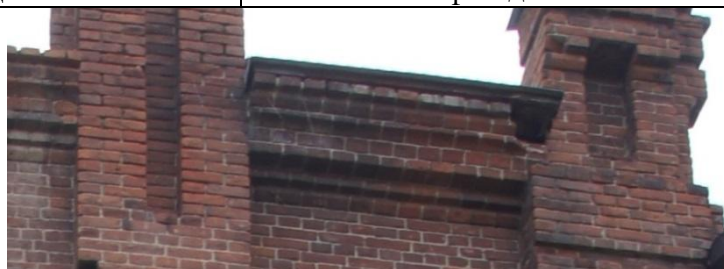
Северо-восточный фасад северо-западного объема

**Венчающий карниз.** По периметру здания ступенчатый вынос венчающего карниза, с использованием отесанного кирпича, и с возвышением на северо-западном объеме. Профиль карниза на дворовом фасаде – упрощенный. Карниз раскрепован лопатками ризалита юго-восточного фасада и разорван угловыми лопатками и лопатками ризалита парадного входа.

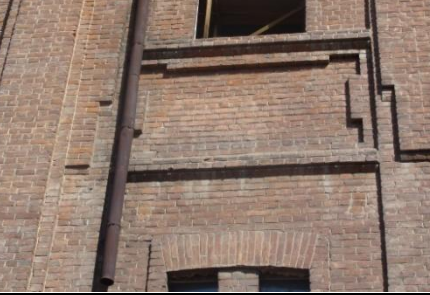
| | <b>Межэтажный карниз.</b> Между 2-м и 3-м уровнем проемов ризалита парадного входа, выполнен карниз трапециевидного профиля, с использованием отесанного кирпича.<br><b>Подоконный карниз.</b> Под оконным проемом 3-го уровня ризалита парадного входа между лопатками выполнен карниз трапециевидного профиля, с использованием отесанного кирпича. |

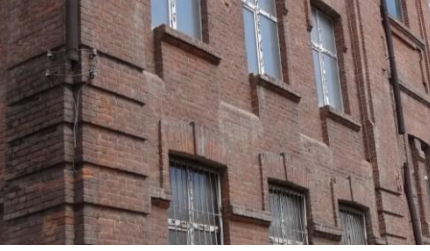
| | <b>Межэтажный уступ.</b> Увеличенная толщина кладки стен 1-го этажа по периметру здания, за исключением ризалитов и северо-восточного фасада дворового крыла, имеет скошенное завершение из отесанных кирпичей в простенках и прямоугольные выступы, завершенные карнизом под оконными проемами. |

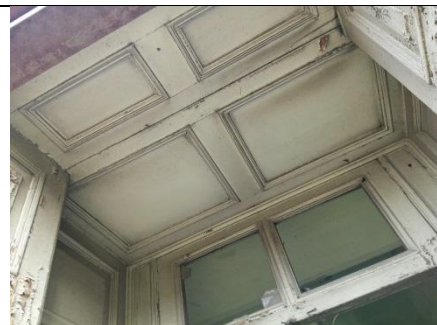
**Тамбур парадного входа.** Деревянный тамбур с филенчатой отделкой стен и потолка. На стенах филенки выполнены в 4 уровня. Над внутренним дверным проемом установлена 2-х стекольная фрамуга. Конструкция и декоративное оформление тамбура не имеет аналогов в застройке Забайкальского края.
